# République d'Haïti

## Séisme de Port-au-Prince

# Rapport d'expertise des bâtiments

Victor DAVIDOVICI

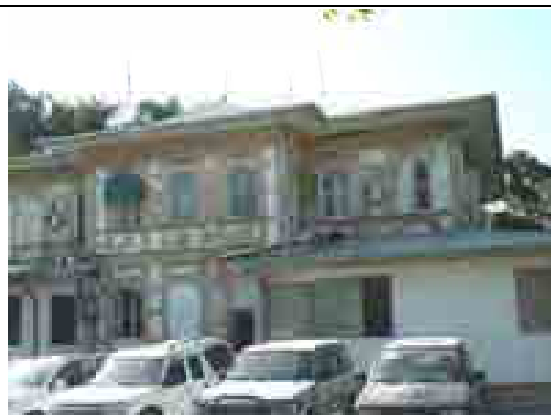
Il est fort probable que ces tirants n'existent plus, ce qui pourrait expliquer le mouvement de dislocation qu'on aperçoit en-dessous de la toiture (fig. 3-3).

Fig. 3-2 Façade arrière : remarquer le déplacement de la toiture par rapport au 1er étage

- Réfection de la maçonnerie, y compris les trumeaux, où il faudra enlever les climatiseurs
- Introduction suivant les deux directions horizontales des nouveaux tirants : haut du RdCh. et haut du 1<sup>er</sup> étage.
- Prévoir de nouvelles fixations pour la toiture dans les murs du premier étage.

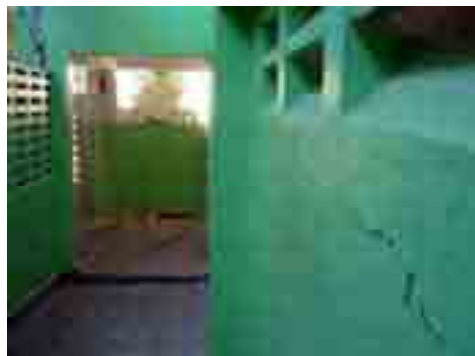
Fig. 5-8 **Chirurgie** : partie ancienne fissurée

1. sécuriser le bâtiment chirurgie : réparation des dommages et renforcement par structure métallique (montage à « blanc » en France, transport et mise en œuvre sur le site). Les travaux de gros-œuvre pourront se terminer sous quatre mois si on met en place une action type « commando »
2. réduire d'un niveau les bâtiments « consultation générale » et « pédiatrie »
3. reconstruire l'**école d'infirmières** dont le coût sera certainement inférieur à celui du **pôle mère-enfant** qui devra comporter un équipement hospitalier très coûteux.

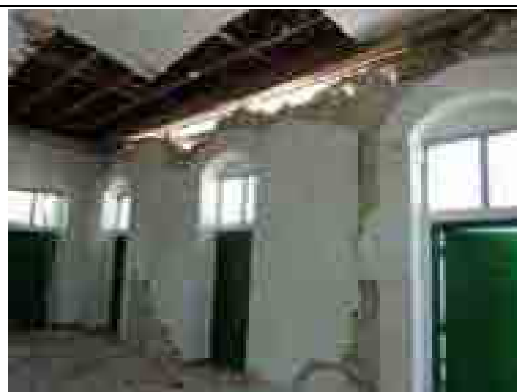
Fig. 5-10 Consultations générales, détail du 1<sup>er</sup> étage très endommagé

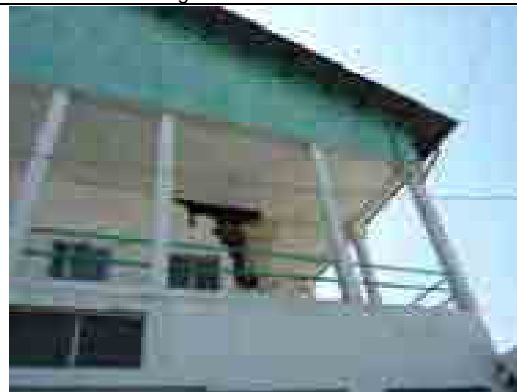
Fig. 5-16 Pédiatrie : endommagement important du 1<sup>er</sup> étage : étage irrécupérable

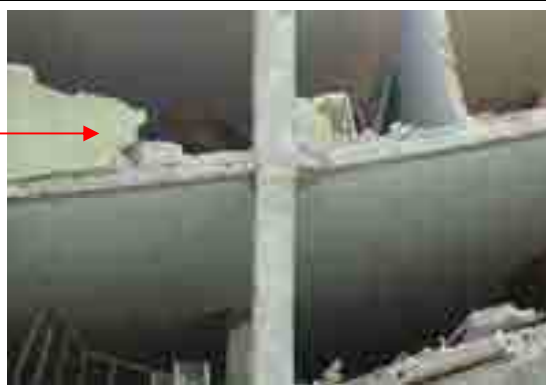
Fig. 6-8 Détail de la fig. 6-7 : absence des poutres

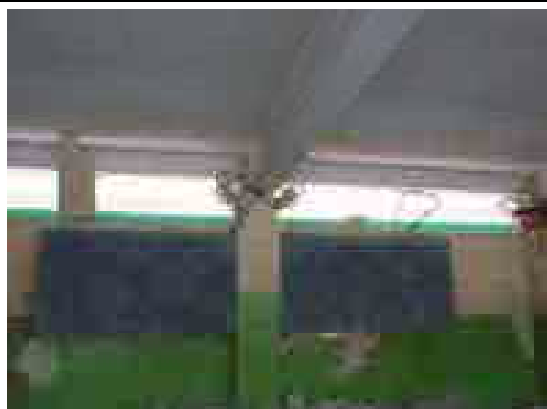
Comme pour l'école primaire, ce bâtiment cumule tout ce qu'il faut éviter de faire en zone sismique, particulièrement la présence de poteaux « courts ». Il est fort probable que sa sauvegarde est due à la présence de la tour centrale.

Fig. 7-13 Fonctionnement en « poteau-court » dû au blocage du mur en maçonnerie

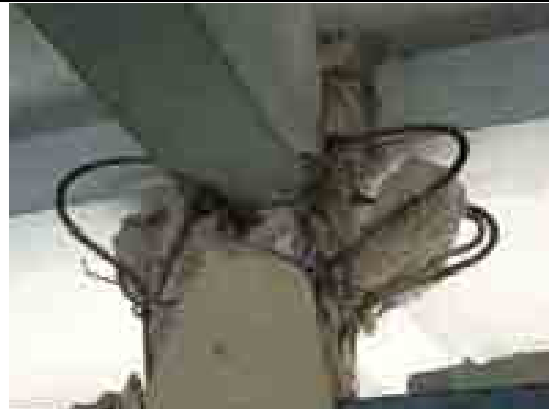
Fig. 7-14 Détail du poteau-court où on peut remarquer un seul lit d'armature transversale

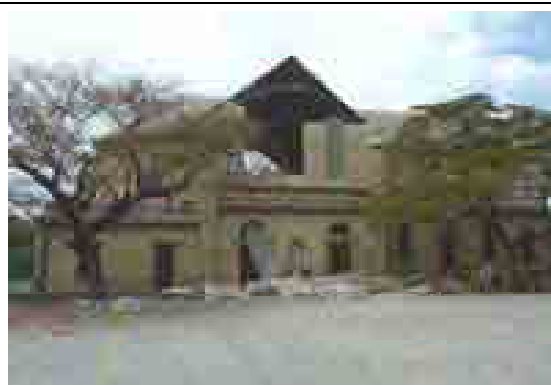
Globalement, la chapelle s'est bien comportée, mis à part les deux tympans du transept qui ne disposaient d'aucune résistance perpendiculaire à leurs plans. La toiture est restée en place.

Fig. 7-18 Effondrement des tympans du transept

- Réparation des fissures et traitement des murs en profondeur,
- Reconstitution des deux tympans avec des contreforts en béton qui peuvent être habillés avec de la brique,
- Fixation de la toiture pour le vent cyclonique.

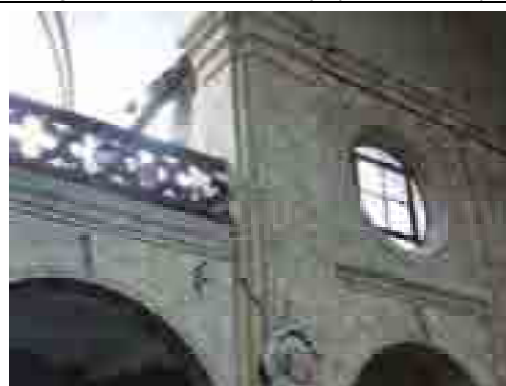
Fig. 7-20 Fissuration importante des contreforts

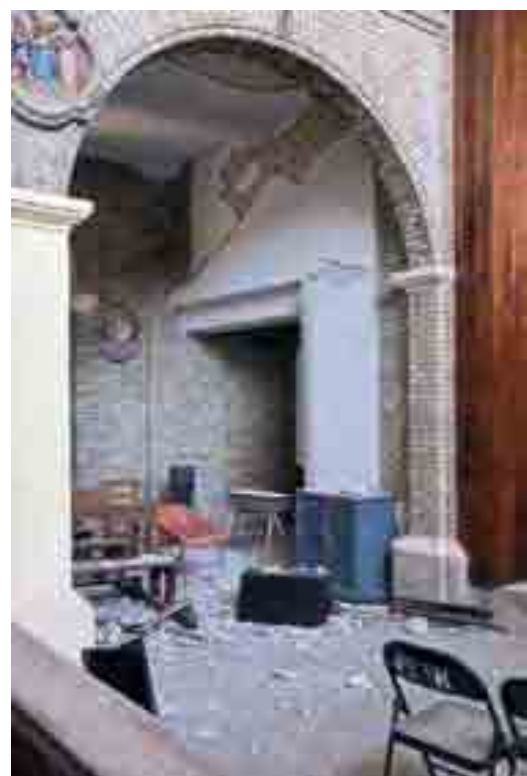
Fig. 7-21 Fissuration du contrefort

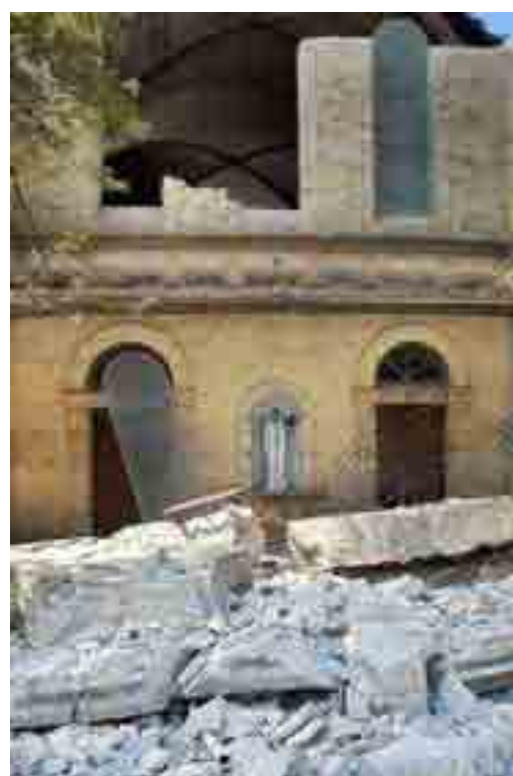
Fig. 7-22 Effondrement du tympan du transept

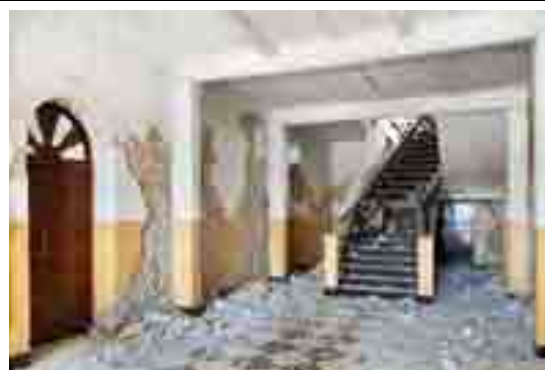
La fissuration des murs en maçonnerie de pierre d'environ 40 à 50 cm d'épaisseur a permis de dissiper l'énergie et d'éviter l'effondrement du bâtiment. A noter la bonne tenue des poteaux en béton armé qui ont certainement fonctionné en tant que « bielles ». Un seul poteau a été endommagé (fig. 7-29) probablement à cause de la présence du palier de l'escalier.

Fig. 7-26 Fissuration en X des murs

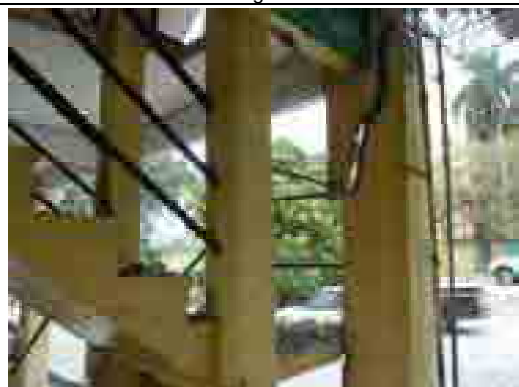
Fig. 7-29 Probable endommagement par fonctionnement en poteau-court

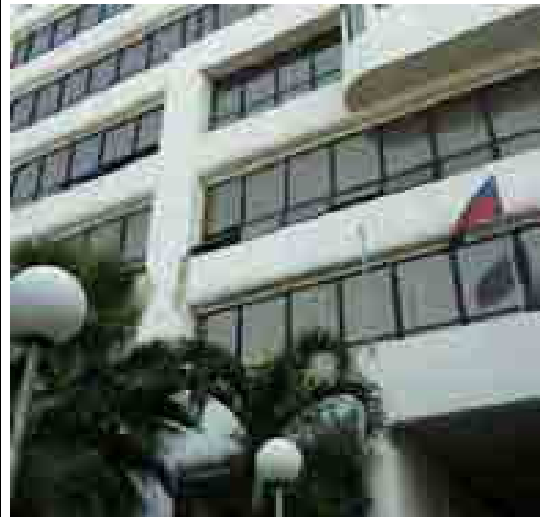
Fig. 11-3 Fissures entre la poutre et le poteau

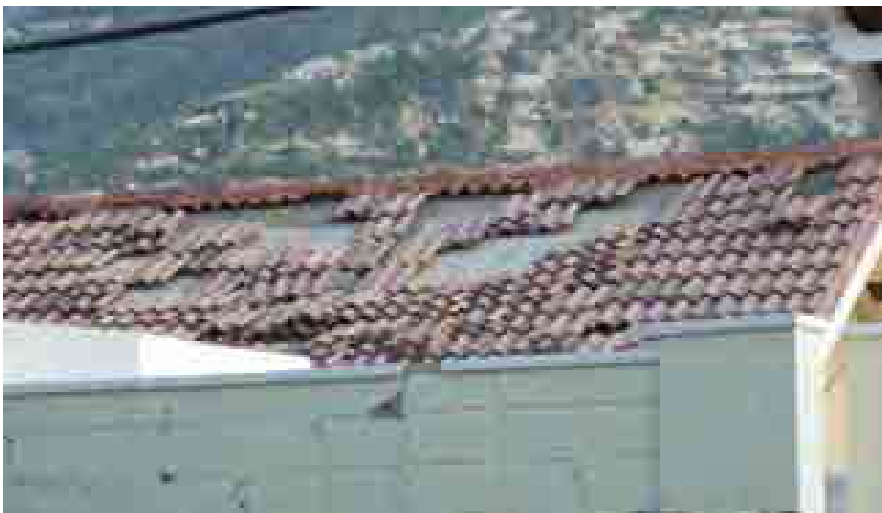
Enfin, il est intéressant de remarquer sur la photo ci-dessous, le glissement des tuiles qui peuvent constituer un danger pour les passants. Il existe des fixations spécifiques pour assurer la stabilité des tuiles pendant le séisme.

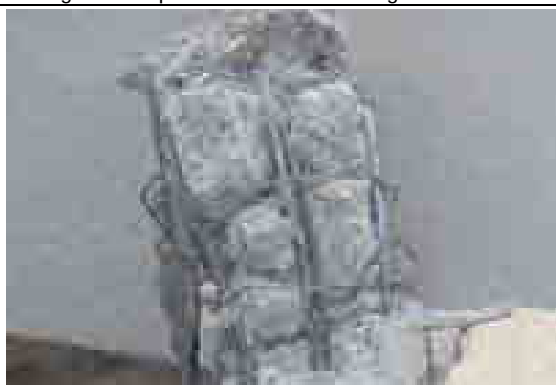
Fig. 14-5 Très mauvaise qualité du béton
