## Fiche d'Identification et d'Atténuation des Impacts Environnementaux et Sociaux.

### SAEP de DIGE

# **PROGRAMME EAU POTABLE ET ASSAINISSEMENT EN MILIEU RURAL DURABLE(EPARD)**

**Département du Nord-Ouest**

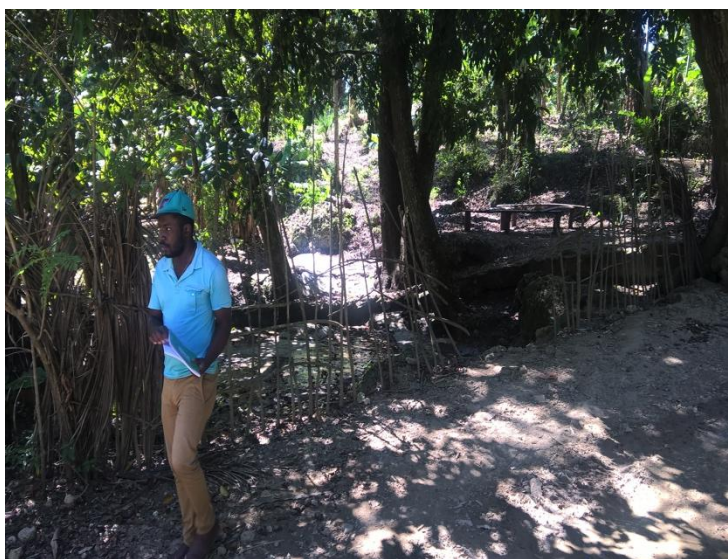
Fig1. Zone ou le réservoir va être construit.

Va être construit près du captage et ne présente aucun aspect particulier du point de vue de terrain voulu. Il va être localisé dans l’emprise du captage dont le terrain appartient déjà à la communauté. Ce réservoir serait d’une capacité de trente mètres cube (30m<sup>3</sup>) et sera muni d’une chambre de chloration pour pouvoir traiter l’eau.

| Réservoir de DIGE | | | |
|---|---|---|---|
| | Débroussaillage du terrain pour la nouvelle construction | Poussière et déblais à atténuer | Durant la réalisation des travaux. |
| Construction en béton | Drainage | Réaliser le drainage le plus vite possible | Pendant la réalisation des travaux |
| | Clôture | Clôturer les réservoirs pour les mieux protéger | Au cours de l’exécution des travaux |

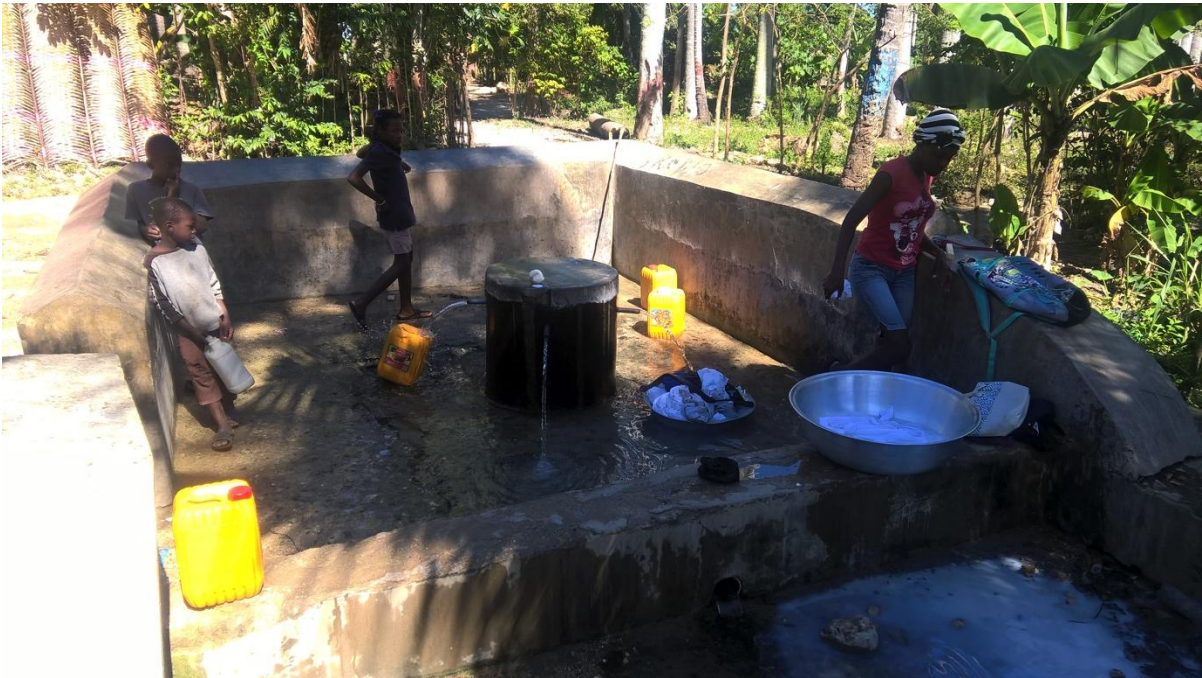
Fig 2. Borne-Fontaine ou les gens font la lessive

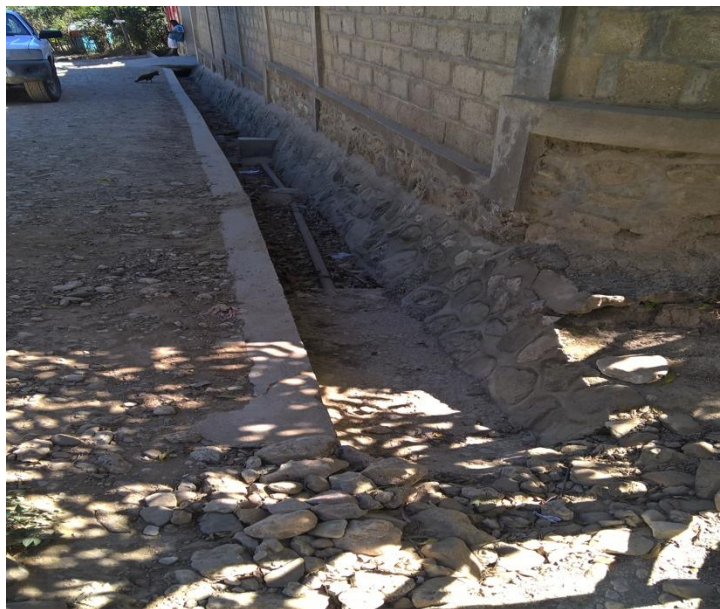
*Fig 3. Conduite exposée a l'air libre*

Les tuyaux d'alimentation et de distribution présentent aussi des problèmes qui devraient être solutionnés dès l'exécution des travaux. Les tuyaux sont exposés à l'air libre et ils se cassent aisément lorsque les gens ou les animaux les piétinent. La profondeur de la fouille n'est pas respectée et certaines fois le sol est érodé et le tuyau est exposé.

| Kiosques et tuyaux | | | |
|---|---|---|---|
| | Fouille | Faire respecter la profondeur de la fouille | Au cours de l'exécution des travaux |
| | Erosion | Empêcher l'érosion au niveau des tuyaux | Pendant la réalisation des travaux. |

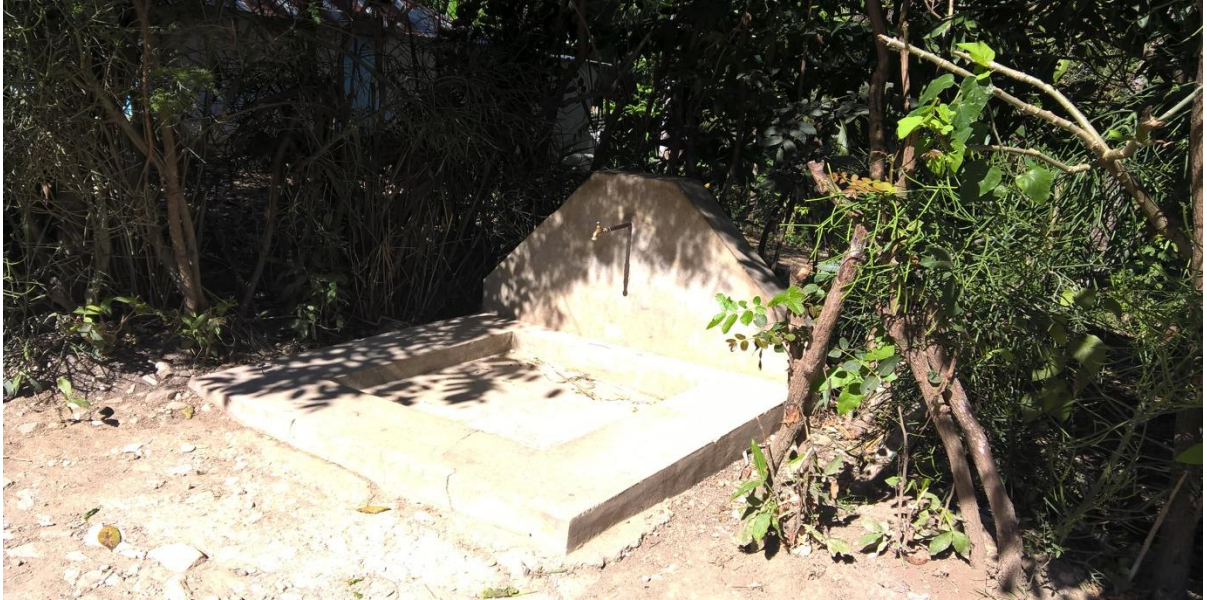
restent près des bornes-fontaines et produisent des boues ou barbotent les gens qui viennent chercher de l'eau. Ce phénomène est inacceptable et peut causer des maladies contagieuses au niveau de la peau des bénéficiaires. Il faut faire un effort pour l'éliminer tout en mieux construisant les borne-fontaines ou les kiosques et aussi de les réaliser selon les normes bien définies.

Fig. 4. Borne-fontaine sur le réseau de Dige

| Kiosques et tuyaux | | | |
|---|---|---|---|
| N/A | Drainage | Réaliser le drainage le plus vite possible | Pendant la réalisation des travaux |
