**Fiche d'Identification et  
d'Atténuation des Impacts  
Environnementaux et Sociaux.**

**SAEP de MAPOU**

# **PROGRAMME EAU POTABLE ET ASSAINISSEMENT EN MILIEU RURAL DURABLE(EPARD)**

**Département du Nord-Ouest**

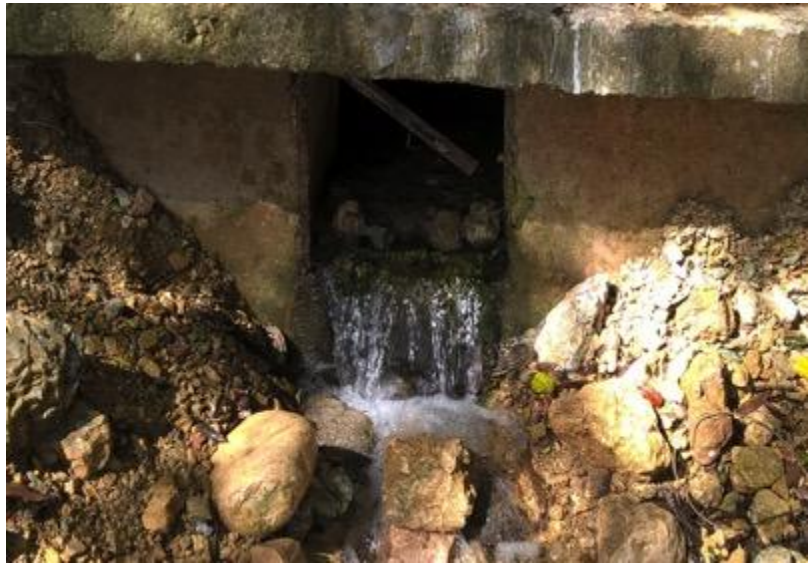
Le captage de Mapou est localisé dans la zone de Mapou. Le captage se trouve au bas de la ravine formant par les bassins versants des deux montagnes. Il se trouve que des alluvions sont emportées par l'eau de pluie et se sont déposées sur la dalle du captage. Aussi la partie droite du captage s'est affaissée à cause de l'érosion du sol. Nous pouvons remarquer une déformation au niveau de la dalle du captage et cela est dû peut-être à l'excès des matériaux

qui se trouvent sur cette Fig1. Vue du captage de Mapou d'un temps à autre lorsqu'il pleut. Ce captage est très fréquenté par des gens tous les jours et présente des aspects indéniables relevant de son non-entretien pendant une longue période. Il n'est pas protégé par une clôture et les animaux y sont présents. Une autre remarque est que le captage est rempli de sédiments et ne peut pas retenir la quantité d'eau adéquate pour continuer à remplir le réservoir.

| <b>Captage de Mapou</b> | | | |
|---|---|---|---|
| Eau en abondance | Sédimentation et Alluvions | L'intérieur du captage doit être nettoyé. | Pendant l'exécution des travaux. |
| Arbres en amont du captage | Périmètre de protection | Délimitation du périmètre de protection | Avant la réalisation des travaux |
| | Clôture | Pour mieux protéger le captage | Pendant les travaux |
| | Drainage des eaux pluviales | Drainage à faire pour empêcher l'eau de ruissellement de pluie d'atteindre le captage | Durant les travaux |
| | Entretien et nettoyage | A faire pour mieux entretenir le captage | Tout au long de l'existence du captage |

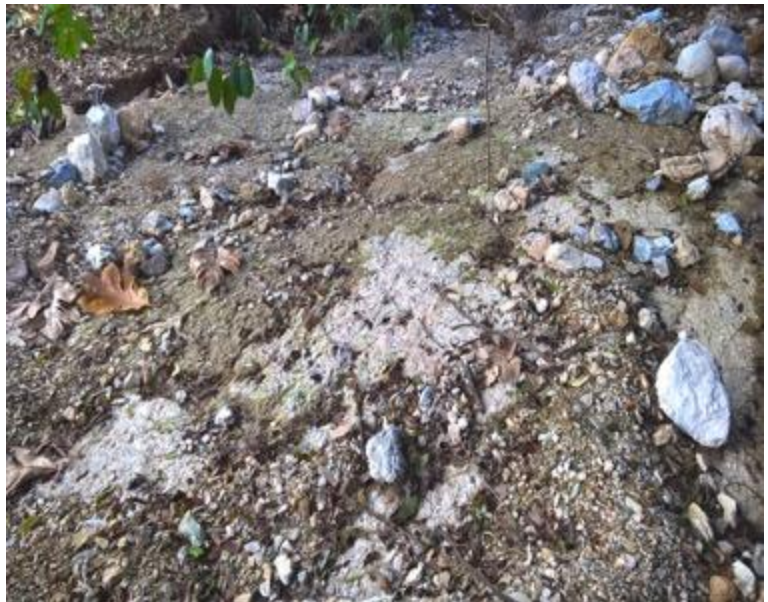
Tout près du captage et sur le versant droit, l'érosion est très prononcée et nous permet de justifier l'existence de ces alluvions qui viennent se déposer sur la dalle du captage et provoquent sa déformation. Ainsi en amont du captage, il

faut construire un mur de soutènement afin de le protéger contre les alluvions et sédiments.

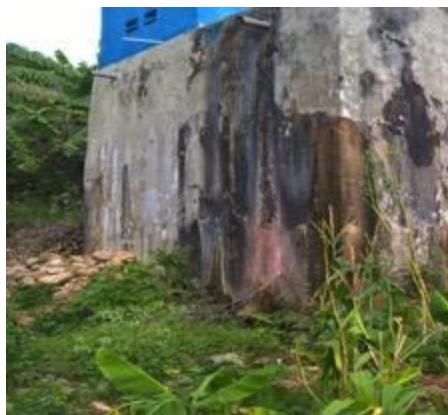
Le réservoir du réseau d'eau potable de Mapou est localisé dans la localité de Mapou. Ce réservoir n'est pas protégé et nécessite une clôture pour assurer sa protection. Il se trouve au milieu d'un jardin planté en bananes et maïs et les gens ont total accès à ce réservoir. Il est un peu fissuré et présente des problèmes au niveau de toutes les parois extérieures. Des alluvions ou pour mieux dire des déblais sont déposés par des gens près du réservoir et cela peut nuire à sa stabilité. De plus, le drainage des eaux pluviales est très important pour assurer la survie de ces infrastructures hydrauliques. *Fig3. Vue d'une paroi du réservoir de Mapou*

| Réservoir de Mapou | | | |
|---|---|---|---|
| | Clôture | Clôturer le réservoir pour mieux protéger | Au cours de l'exécution des travaux |
| | Entretien | Assurer l'entretien permanent du réservoir. | Tout au long de leur existence |

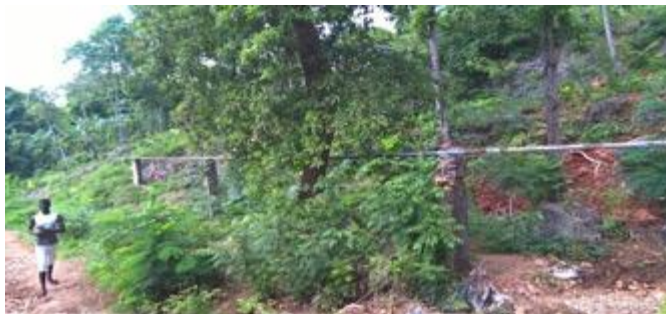
Durant l'évaluation environnementale et sociale du réseau de Mapou, l'équipe de la DINEPA avait pu noter certaines anomalies en ce qui concerne les bornes-fontaines et les tuyaux d'alimentation et de distribution. Ces bornes-fontaines ne sont guère fonctionnelles et doivent être remplacées. Les conduites sont exposées à l'air libre et traverse des champs plantés en maïs et en bananes *Fig6. Lignes de distribution du réseau de Mapou* dont leurs propriétaires les utilisent pour stabiliser leurs animaux. Ces conduites se déforment parfois et d'autres fois elles sont trouées afin que ces derniers puissent trouver de l'eau pour arroser leurs champs.

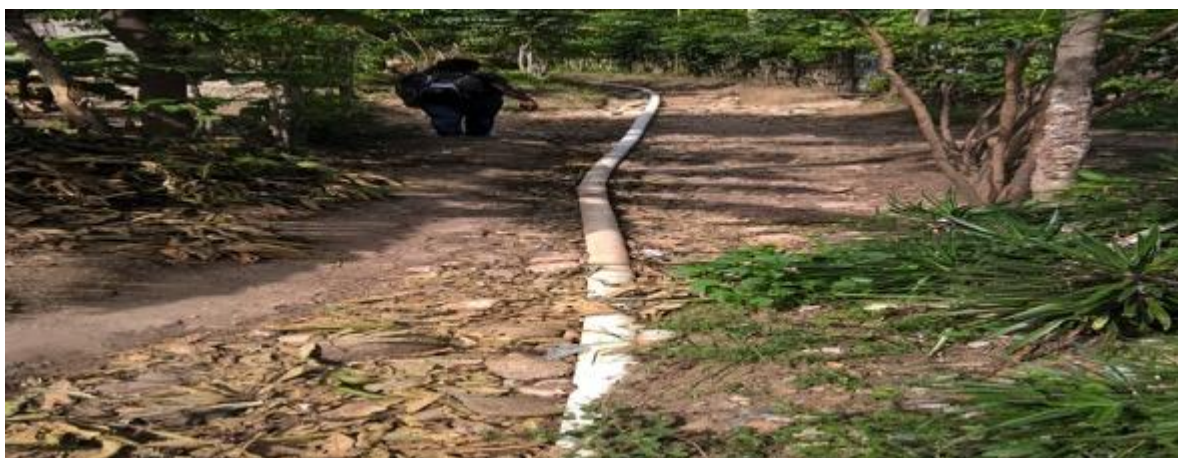
Ces tuyaux d'alimentation et de distribution présentent aussi des problèmes qui devraient être résolus dès l'exécution des travaux. Les tuyaux sont exposés à l'air libre et ils se cassent aisément lors que les gens ou les animaux les piétinent. La profondeur de la fouille n'est pas respectée, certaines fois le sol est érodé et le tuyau est exposé.

*Fig7. Tuyaux exposés a cause de l'érosion du sol.*

| Bornes-Fontaines et tuyaux | | | |
|---|---|---|---|
| | Fouille | Faire respecter la profondeur de la fouille | Au cours de l'exécution des travaux |
| | Erosion | Empêcher l'érosion au niveau des tuyaux | Pendant la réalisation des travaux. |

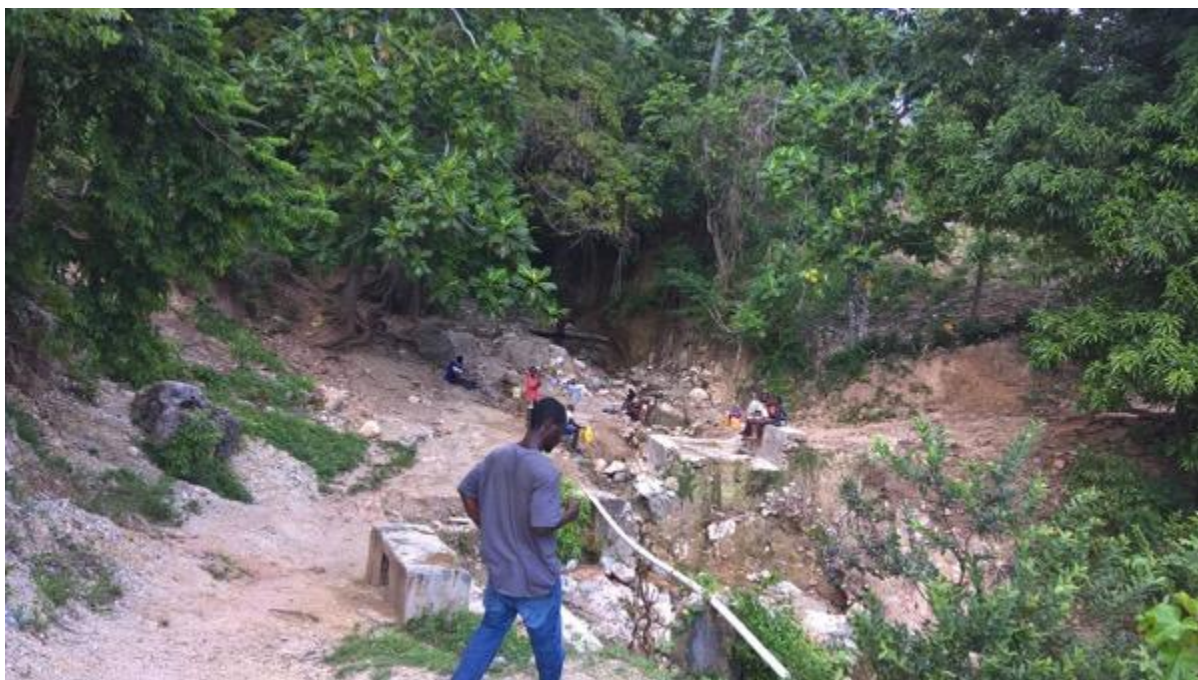
*Fig8. Tuyaux traversant une petite ravine.*

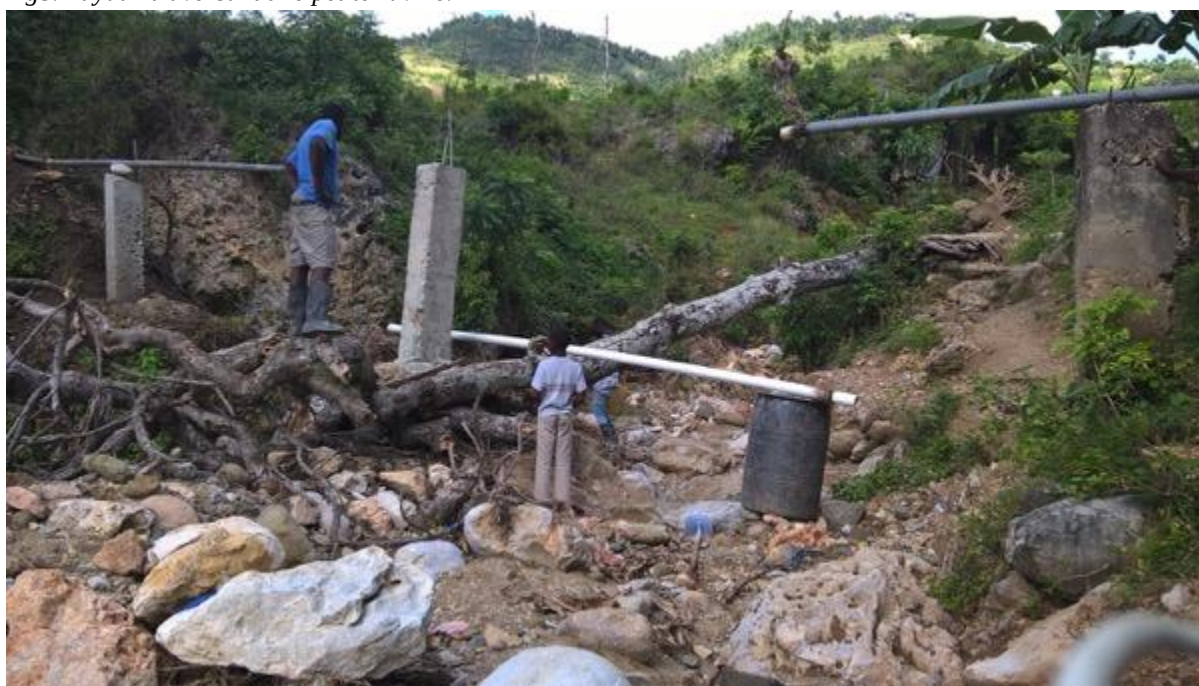
*Fig9. Tuyau exposé durant la traversée de la ravine.*
