# Mission de contre-expertise concernant l'élévation du niveau de l'Étang de Miragoâne

**du 23 mars au 2 avril 2009**

Commandé par  
la Primature de la République d'Haïti

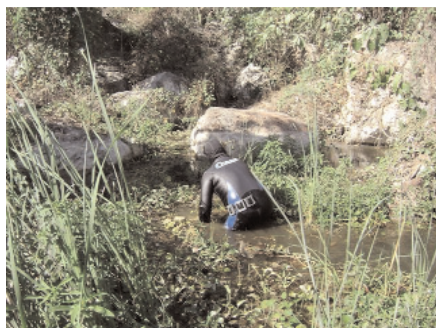
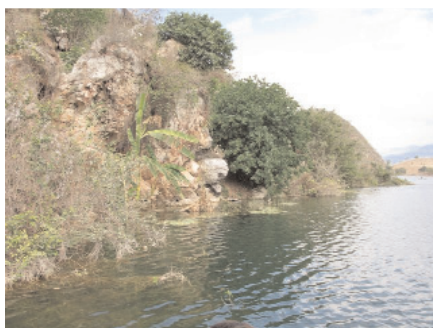
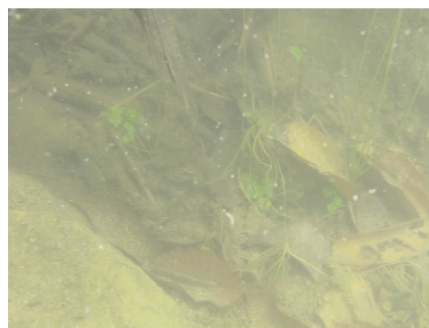
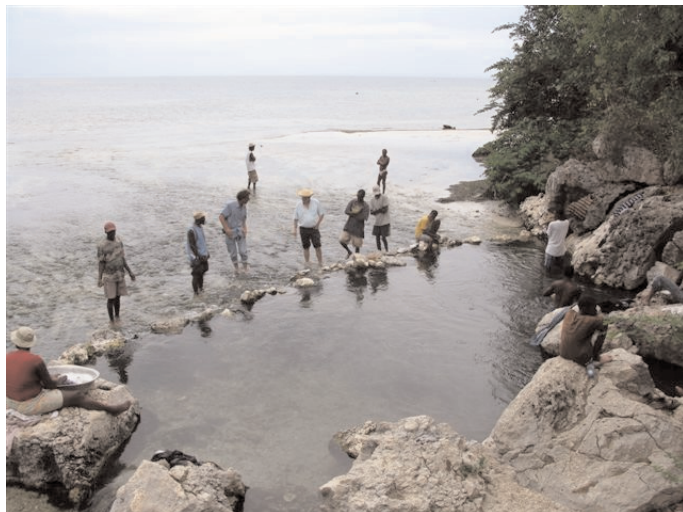
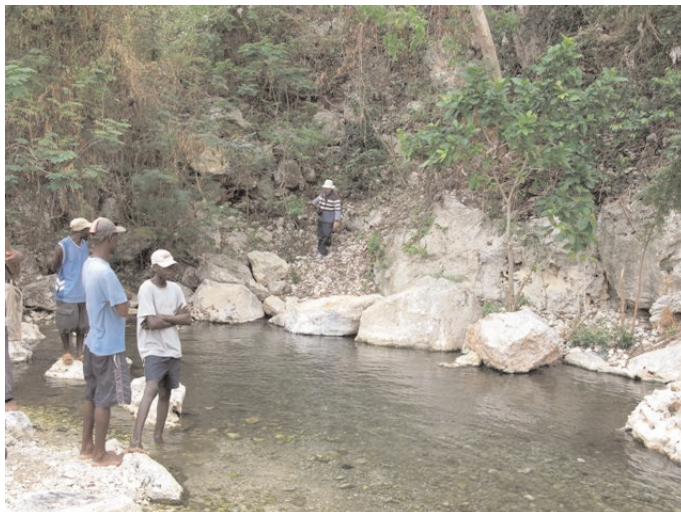
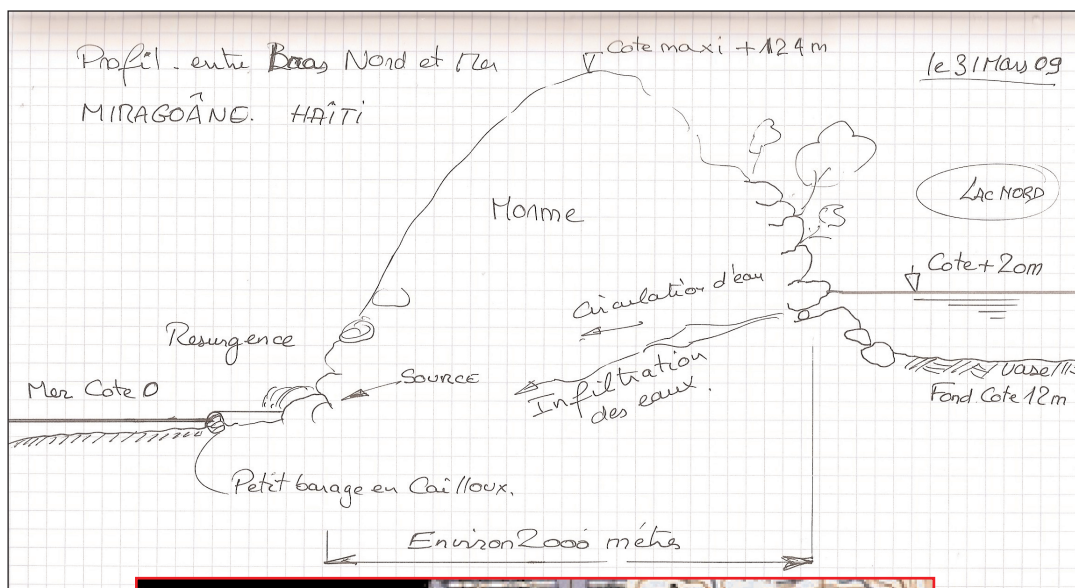
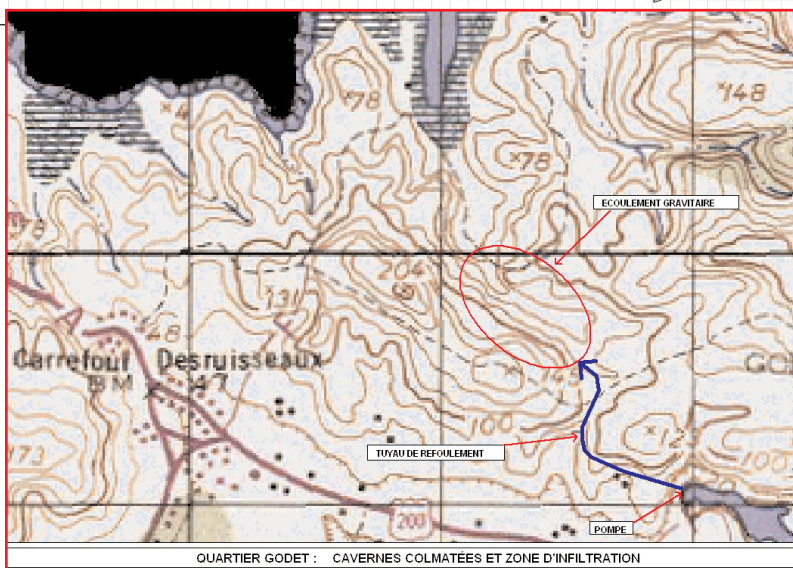
Ces constats sont confirmés par les investigations subaquatiques : lors des différentes plongées effectuées principalement dans la zone d'infiltration, les conséquences des activités et pratiques décrites précédemment trouvent leur traduction concrète : le colmatage presque total des quatre cavernes principales (aucun courant) et une obstruction diffuse au bon écoulement sur tout le linéaire concerné.

Le plongeur a ainsi pu visualiser l'ensemble des débris évoqués ci-dessus : blocs de pierre parfois imposants, arbres récemment tombés au fond du lac avec leur socle rocheux, ballots de vêtements, sacs lestés, tissus, mousse de vieux matelas, plantes en décomposition, feuilles, etc.

Il les a photographiés in situ et en a remonté certains en surface.

Il est proposé de mettre en place un dispositif simple de nettoyage complet de la zone d'infiltration avec une attention particulière aux exutoires principaux.

Deux équipes d'ouvriers (3 personnes et un chef d'équipe) placées sur un radeau de facture rustique ramènent à l'aide de crocs et râteaux les différents débris se trouvant à la surface du lac puis ceux situés en profondeur. Les débris sont entassés sur un radeau identique placé à leur portée.

Une deuxième étape consiste à envoyer dans les fissures et fractures de la roche de l'air comprimé à l'aide d'un compresseur équipé d'un tube de six mètres de long environ. L'air insufflé dans les parois crée un mouvement ascendant faisant remonter à la surface les débris (plus fins) non retirés lors de la première phase. Ils sont alors ramassés depuis le radeau à l'aide d'un tamis

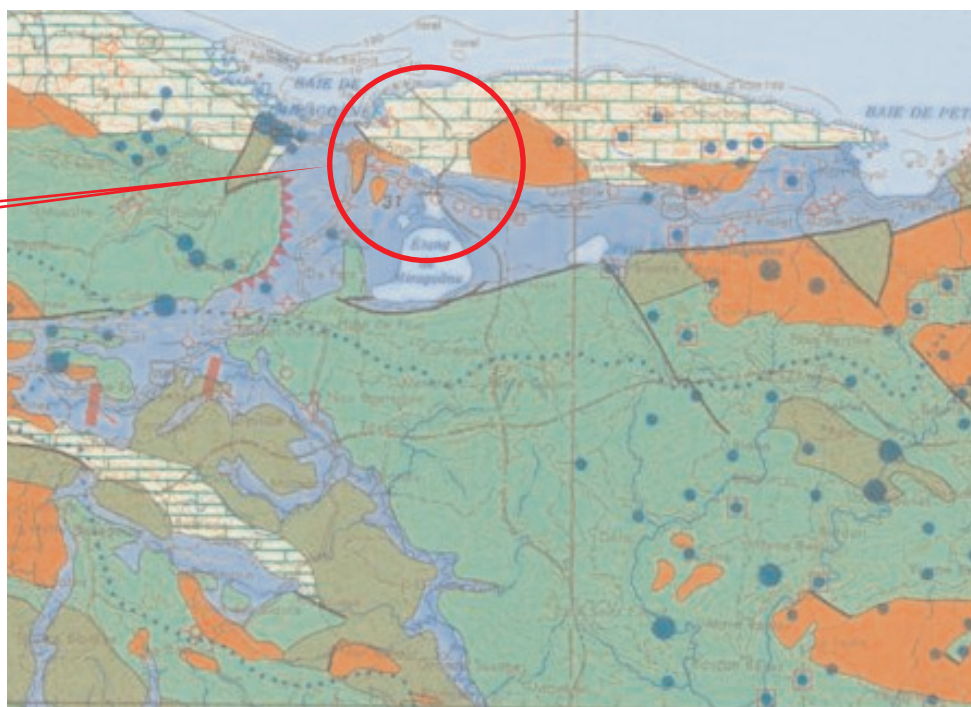
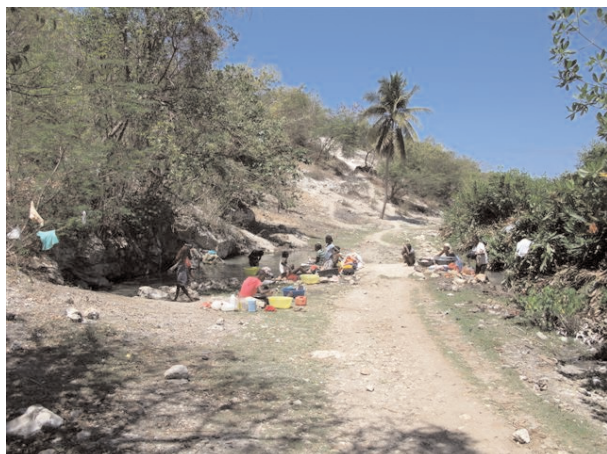
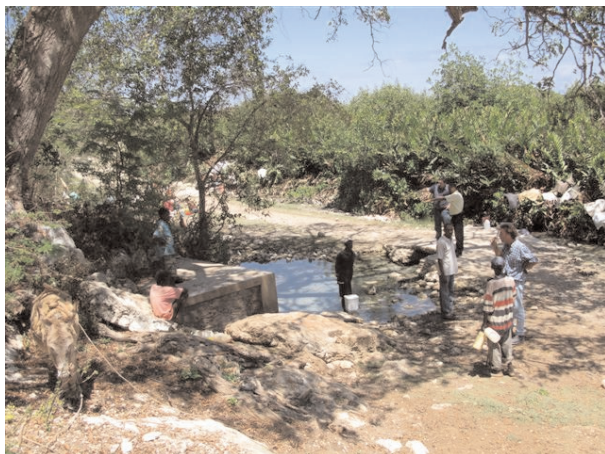
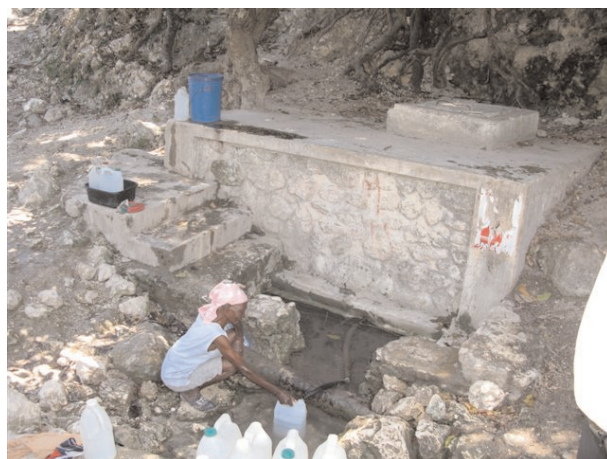
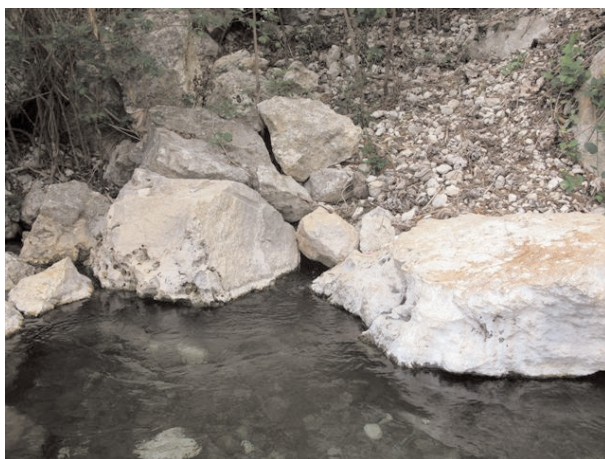
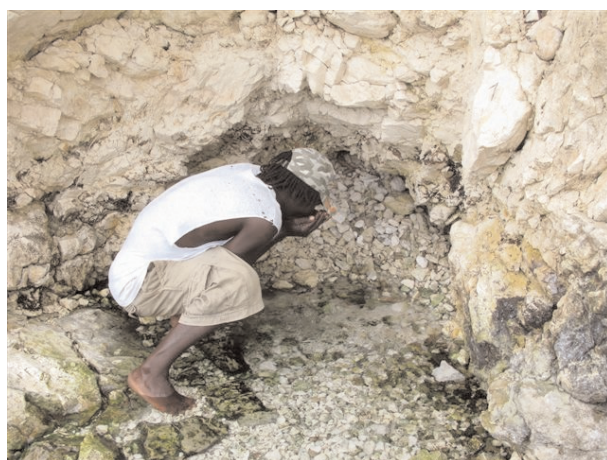
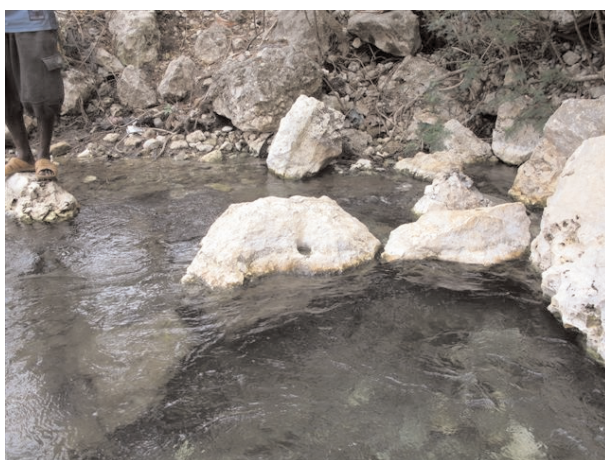
Elles sont nombreuses et diffuses dans toute la zone menant au lieu-dit Carénage. On observe ainsi plusieurs points d'eau, lavoirs, mares alimentés par de multiples sources. L'observation de la carte géohydrologique explique bien le phénomène : le terrain situé au Nord de Godet jusqu'à la mer est un « aquifère karstique » avec « sources à débit élevé ». Toutefois les aménagements effectués par les populations aux installations de prise d'eau sont le signe d'une adaptation à un moindre débit.

Ce phénomène se retrouve au niveau du rivage de la mer dont le linéaire compris entre les lieux-dits Carénage et Trou Mouton constitue une zone diffuse de résurgence avec plusieurs exutoires principaux où le débit reste très conséquent.

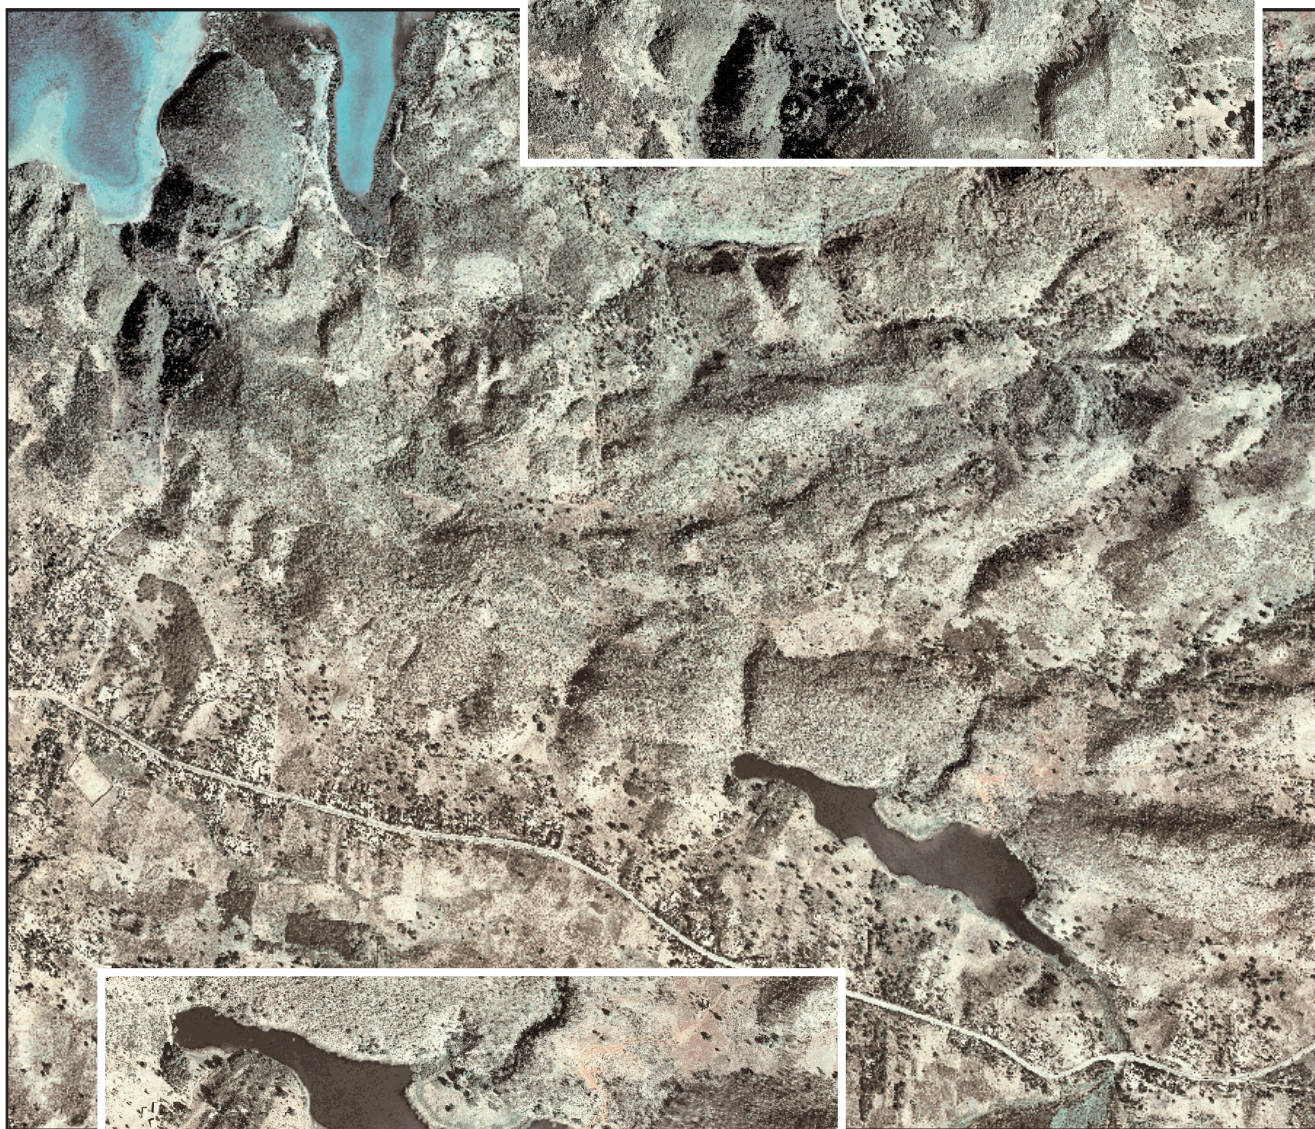
Zone d'écoulement  
gravitaire

Zone d'infiltration  
et 4 cavernes
