## Identification et Atténuation des Impacts Environnementaux et Sociaux.

### SAEP de MENVYEL

# **PROGRAMME EAU POTABLE ET ASSAINISSEMENT EN MILIEU RURAL DURABLE (EPARD)**

**Département du Nord-Ouest  
Commune de Chansolme**

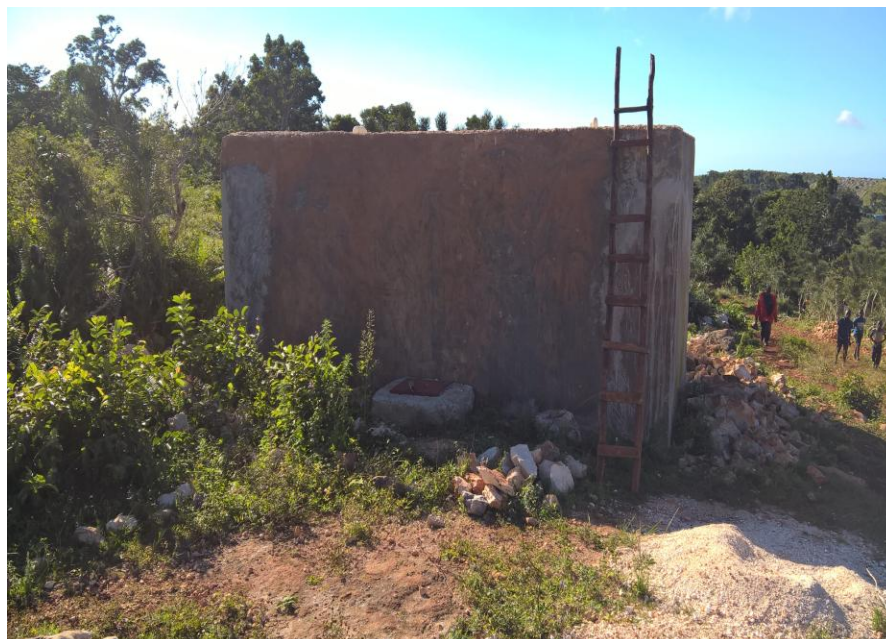
Les réservoirs du réseau d'eau potable de Menvyel sont localisés dans les zones de Nan-Glasi et Deloney. Ces réservoirs ne sont pas protégés et nécessitent une clôture pour assurer leur protection. De plus, le drainage des eaux pluviales est très important pour assurer la survie de ces infrastructures hydrauliques.

| Réservoirs de Nan Glasi et Deloney | | | |
|---|---|---|---|
| Construction en beton | Drainage | Réaliser le drainage le plus vite possible | Pendant la réalisation des travaux |
| | Cloture | Clôturer les réservoir pour les mieux protég | Au cours de l'exécution des travaux |
| | Entretien | Assurer l'entretien permanent des réservoirs. | Tout au long de leur existenc |

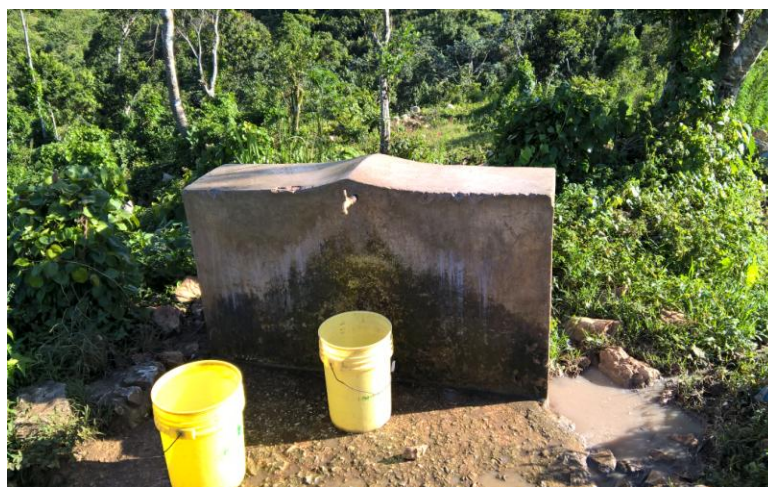
Il convient de remarquer que la visite d'évaluation environnementale et sociale du réseau d'eau potable de Menvyel a été réalisée durant la période du 20 au 21 Décembre 2017, Cependant nous avons pu constater que les impacts identifiés étaient d'une durée

temporaire et d'intensité très faible. La clôture du réservoir doit être réalisée pour le protéger car il est situé sur le terrain appartient à l'état haïtien et sa clôture va permettre d'écarter les gens à venir se socialiser sur la dalle du réservoir.

A noter que l'érection de la clôture ne va pas avoir aucun impact sur les

cultures car il n'en existe aucune et aussi il n'ya pas de réinstallation involontaire et le terrain était déjà donné au projet lors de son exécution et il appartient à l'état haïtien. Aucune donation de terrain n'est nécessaire.

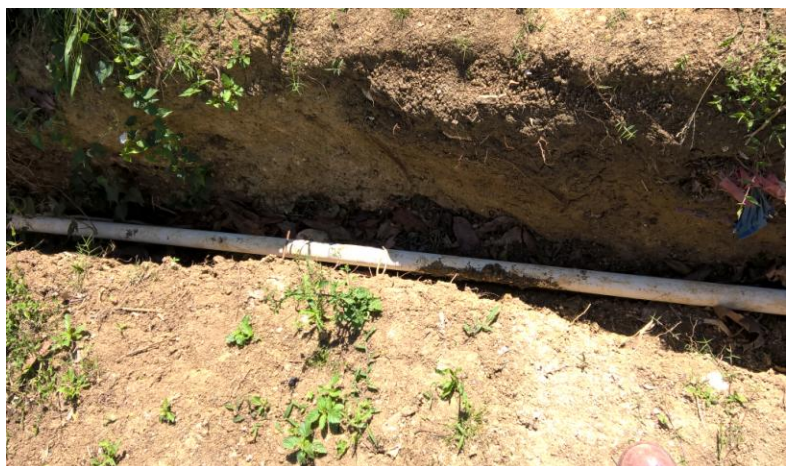
Beaucoup de problèmes ont été détectés durant l'évaluation environnementale et sociale du réseau de Menvyel au niveau des kiosques et des tuyaux d'alimentation et de distribution. Normalement les borne-fontaines recensées sont mal construites et ne fonctionnent difficilement. Il arrive qu'elles n'étaient pas construites d'après les normes. Aucun drainage n'a été réalisé et les eaux usées restent près d'elles et produisent des boues ou pataugent les gens qui viennent chercher de l'eau. Ce phénomène est inadmissible et il faut faire un effort pour l'éliminer en mieux construisant les bornes-fontaines ou les kiosques.

Les tuyaux d'alimentation et de distribution présentent aussi des problèmes qui devraient être solutionnés dès l'exécution des travaux. Les tuyaux sont exposés à l'air libre et ils se cassent aisément lors que les gens ou les animaux les piétinent. La profondeur de la fouille n'est pas respectée et les tuyaux et certaines fois le sol est érodé et le tuyau est exposé.

| Kiosques et tuyaux | | | |
|---|---|---|---|
| N/A | Drainage | Réaliser le drainage le plus vite possible | Pendant la réalisation des travaux |
| | Fouille | Faire respecter la profondeur de la fouille | Au cours de l'exécution des travaux |
| | Entretien | Assurer l'entretien permanent des réservoirs. | Tout au long de leur existence |
| | Erosion | Empêcher l'érosion au niveau des tuyaux | Pendant la réalisation des travaux. |
