## Il y a un an, le marché Vallière...

BULLETIN DE L'ISPAN est une publication de l'Institut de Sauvegarde du Patrimoine National destinée à informer le public sur l'actualité de la protection et la mise en valeur des biens immobiliers à valeur culturelle et historique de la République d'Haïti. Communiquez votre adresse électronique à [ispan.bulletin@gmail.com](mailto:ispan.bulletin@gmail.com) pour recevoir régulièrement le BULLETIN DE L'ISPAN. Vos critiques et suggestions seront grandement appréciées. Merci.

## L'escalier du Palais du Roi à Sans-Souci stabilisé

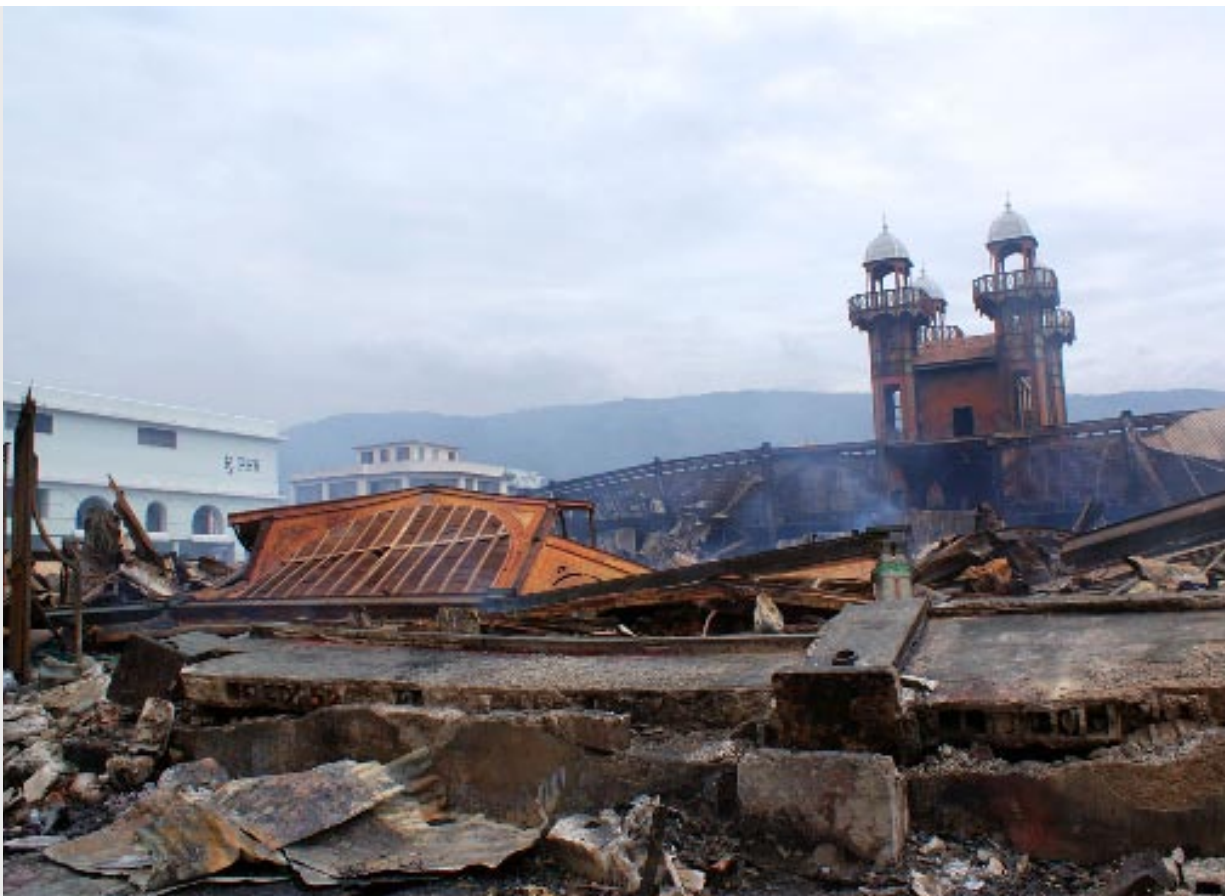
• Les ruines fumantes du marché Vallière, le 30 mai 2008

Sa restauration, quelque peu laborieuse, consistera à l'inventaire minutieux des pièces métalliques, leur transport et entreposage en un lieu sûr, la refonte des pièces endommagées et irrécupérables puis le remontage de l'édifice. L'opération sera précédée d'une recherche en archives afin de retrouver les plans d'origine ou, à défaut, du relevé détaillé des halles Sud, sœur jumelle de la partie détruite.

Suite à ce désastre, des mesures conservatoires furent prises quelques jours plus tard, consistant essentiellement en l'érection d'un mur de clôture de 2,70 m de haut.

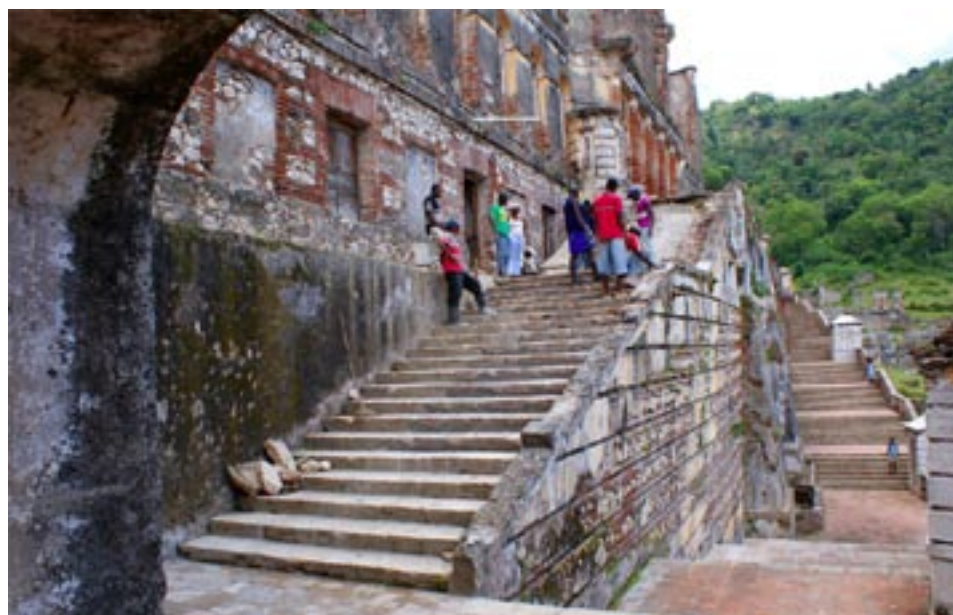
Un examen visuel et des relevés ont permis de constater l'aggravation de l'inclinaison du mur de soutènement de la troisième volée de ce grand escalier. La perte d'aplomb particulièrement dans la partie Est du mur accusait un devers au sommet d'environ 54 cm mesurés au fil à plomb. Ce rapport produit par l'ingénieur Hérold Pérard proposait également une intervention d'urgence suivi d'un devis s'élevant à 1.846.627,86 Gourdes.

• Le mur de soutènement de la troisième volée (partie Est) du Palais du Roi à Sans-Souci

Lors de la mission Evard de 1995, le devers du mur de soutènement de la troisième volée accusait une perte d'aplomb de 37 cm en sa flèche maximale. Les nouvelles mesures prises en avril 2008 par les techniciens de l'ISPAN ont révélé une perte d'aplomb de 54 cm. Ce qui a permis de conclure que les désordres au niveau de ce mur étaient dynamiques. De surcroît, des signes nouveaux inexistantes en 1995, telles des fissures, démontraient que le mur est soumis à des contraintes dépassant ses capacités.

*La cause de ces devers est due à la poussée de remblais non-stabilisés, constitués de moellons et de terre, placés sous l'escalier. A cela il faut ajouter les poussées dues à l'infiltration d'eau ruisselant au travers des joints des marches des escaliers et au travers des fissures des volées et du perron central. D'autant que le mur en question ne comporte pas de barbacanes ou dispositifs qui faciliteraient le drainage des eaux. (: Evard, 1995)*

Le rapport de 1995 préconisait également une logique de travaux de stabilisation par la pose de tirants d'acier solidement ancrés au mur du Palais et qui permettait de manière élégante de conserver l'authenticité du mur, ses déformations et sa patine.

Le chantier se mobilisa à nouveau et l'on procéda à la pose de tirants d'acier accrochés au mur des soubassements du Palais du Roi, traversant de part en part l'escalier et raidissant le mur de soutènement au moyen de plaques circulaires filetées.

On effectua ensuite le redressement du mur par boulonnage des plaques et serrage des écrous. Ainsi, le mur fut redressé d'environ 16 cm de la perte d'aplomb mesurée à son sommet.

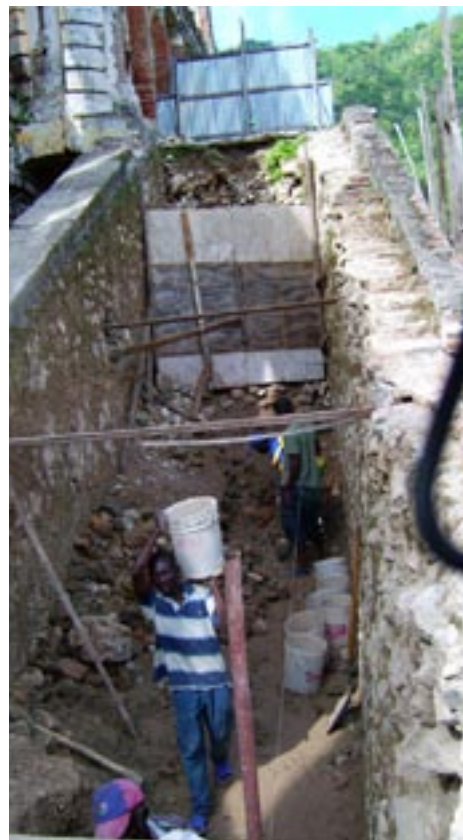
• L'enlèvement du remblai de terre meuble

Après la mobilisation nécessaire à tout chantier et la pose d'une clôture de sécurité, l'on procéda à la dépose des marches de la seconde et de la troisième volée, partie Est, de l'escalier monumental. Ce qui fut suivi de l'enlèvement des remblais de terre meuble qui exerçaient une pression contre les murs. Ce remblai fut remplacé par un mur sec autoporteur qui présente, en plus, l'avantage de laisser passer les eaux d'infiltration.

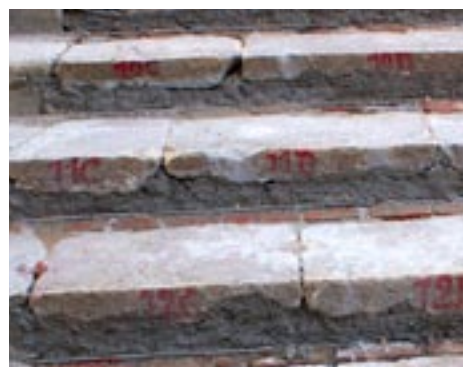
• Les dalles de pierre, soigneusement numérotées

Enfin, les travaux s'achevèrent par la reconstitution des marches d'escalier et la pose des dalles de pierres à leur localisation d'origine. Actuellement, le mur est en observation, étape nécessaire avant l'injection de coulis de mortier de chaux pour colmater les fissures.

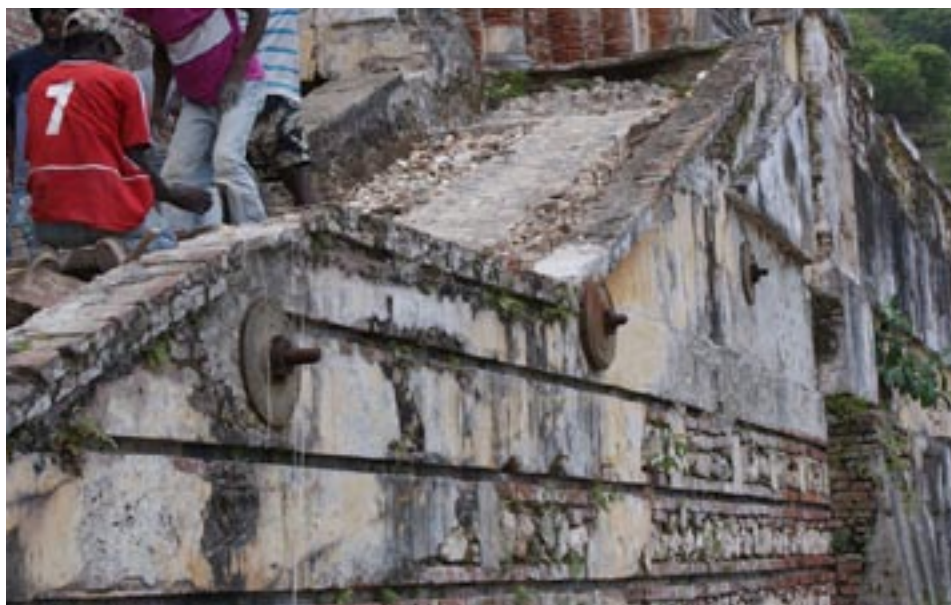
• Les plaques circulaires filetées des tirants ancrés au mur du Palais du Roi

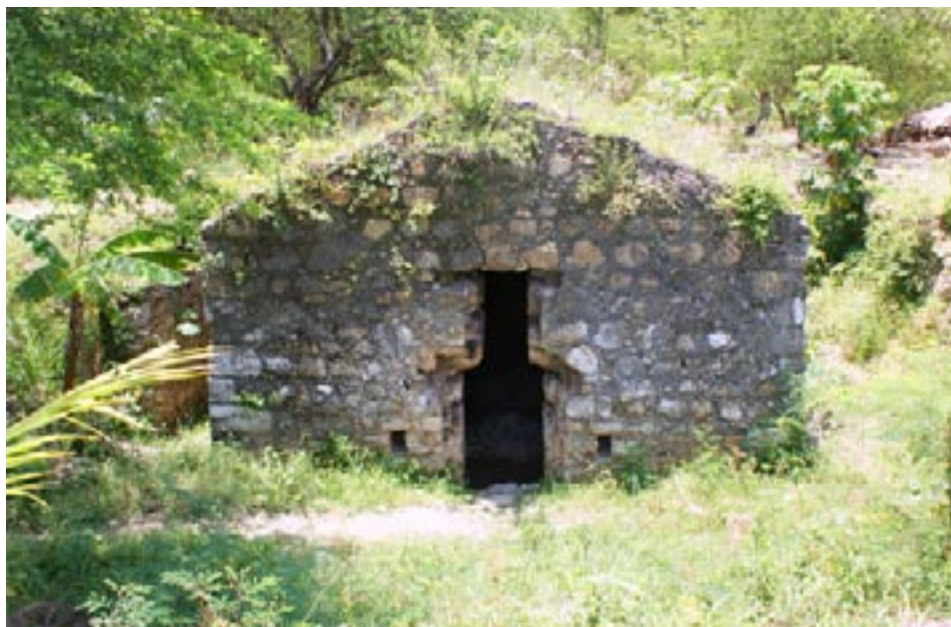
L'état actuel de conservation du monument historique est très mauvais. En effet, le fort fut "rasé" par le général Moïse selon les

instructions de Toussaint-Louverture en 1794, ce qui signifie que les parapets furent détruits et l'artillerie lourde déplacée, de manière à rendre l'ouvrage inopérant. Depuis, le fort fut abandonné aux agressions des hommes et du temps. De nos jours, subsistent encore les puissants murs d'enceinte, certes très abîmés au niveau du bastion Sud, la poudrière logée à l'intérieur du bastion Nord, les ruines du logement des Officiers et la citerne.

• Les ruines de la poudrière du fort de Mirebalais

La Mairie de Mirebalais a été officiellement contactée par la Direction générale de l'ISPAN en vue de mettre en place des premières mesures de conservation de cet important élément de notre patrimoine national.
