• 15 : La maison Peabody à Pacot datée de 1912. Cette maison à colombage et charpente en bois n'a pratiquement pas été endommagée par le séisme.

## Gingerbreads, histoire et typologies

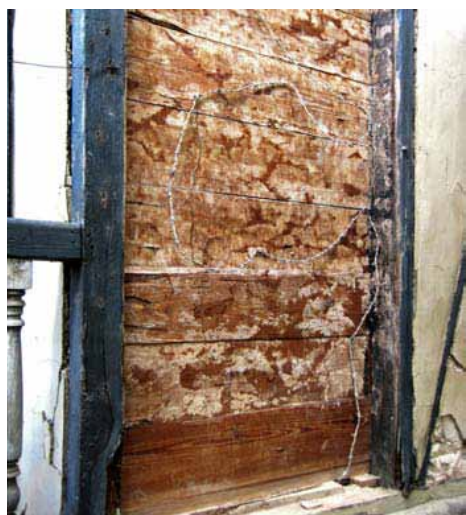
• 42 : Maison située au 32 avenue Lamartinière. La charpente en bois entretoisé et briques de hourdage est un élément important de l'architecture vernaculaire.

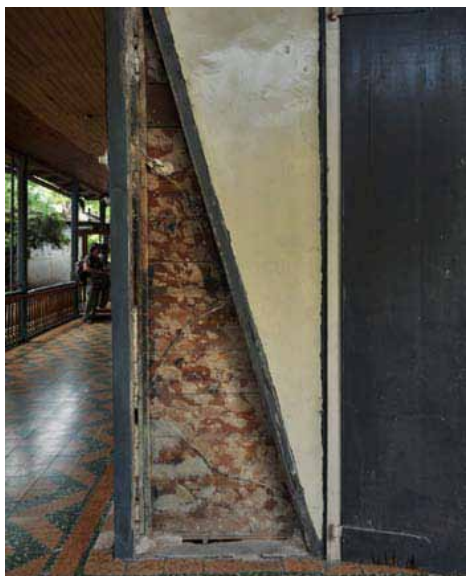
• 41 : Maison au 15 rue M montrant un hourdage de moellons. À gauche, une paroi s'est écroulée dans le tremblement de terre, révélant qu'elle avait été renforcée avec du fil de fer barbelé intégré en zigzag dans les entrevous.

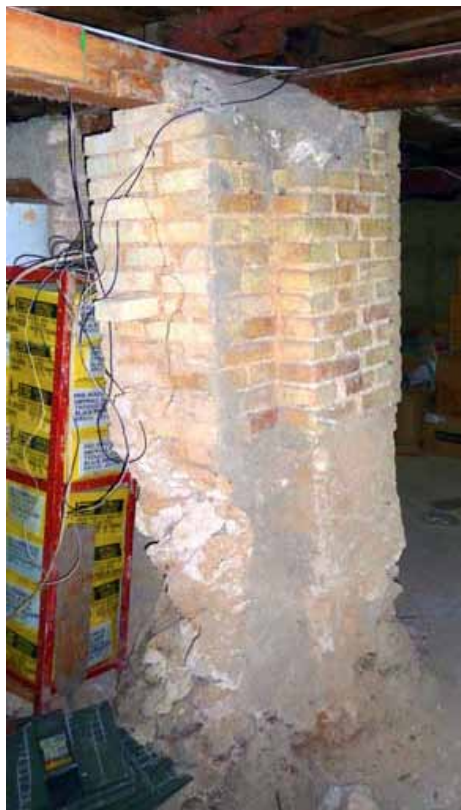
• 52 : Un espace sanitaire excavé au 84 de l'avenue La-martinière laisse voir un ancien pilier hors sol en briques et son socle non enduit fait d'un mortier constitué de pierres calcaires et de terre crue.
