# DES INFRASTRUCTURES SCOLAIRES en Haïti

RAPPORT FINAL

Décembre 2020

Préparé à l'attention du Programme global de la Banque Mondiale pour des écoles plus sûres par

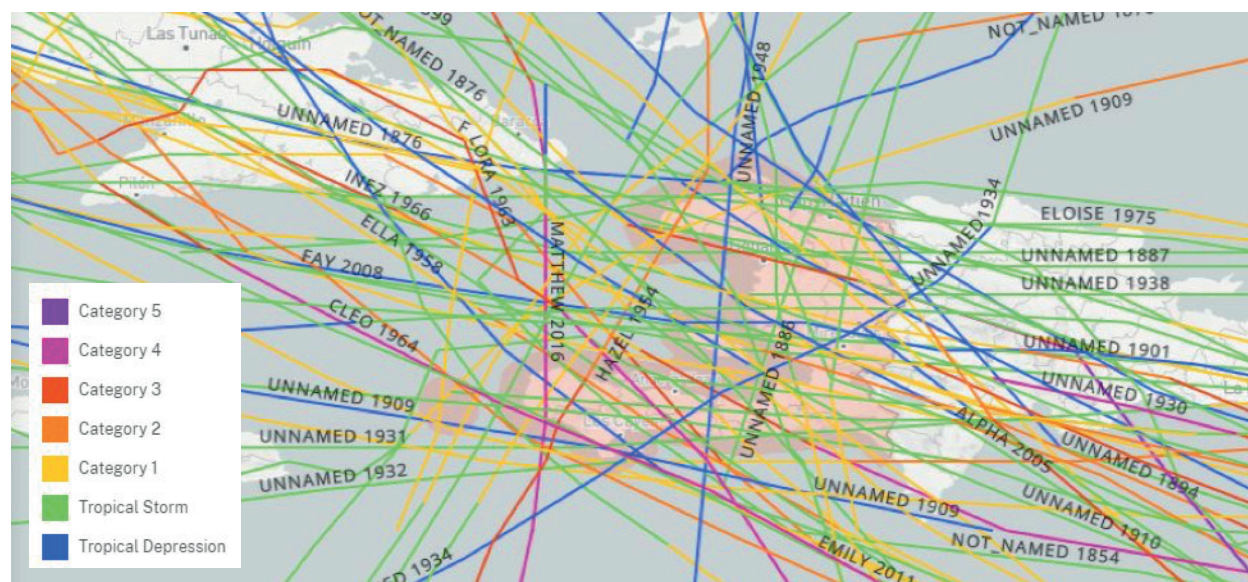
## GRAPHIQUE 5.

## Historique de la trajectoire des cyclones tropicaux pour Haïti, 1851-2019

Source : US National Oceanic and Atmospheric Administration, Portail de données sur l'historique de la trajectoire des cyclones. Note : Seules les trajectoires des tempêtes traversant Haïti (en rose) sont comprises.

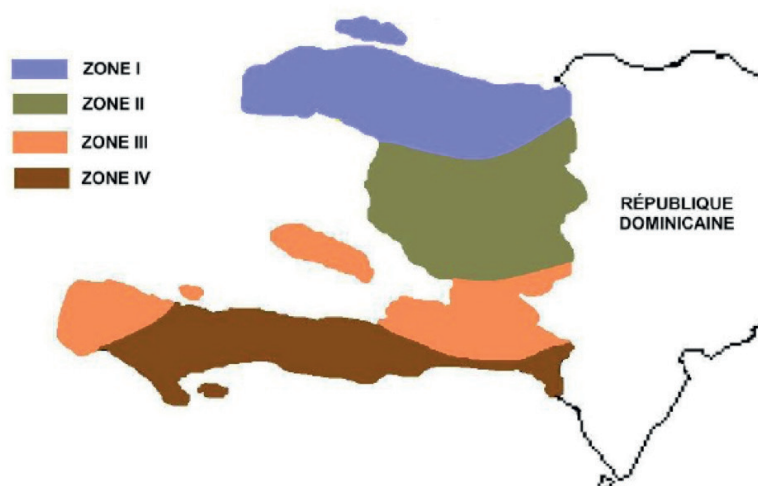
## GRAPHIQUE 6.

## Zones de vent pour Haïti

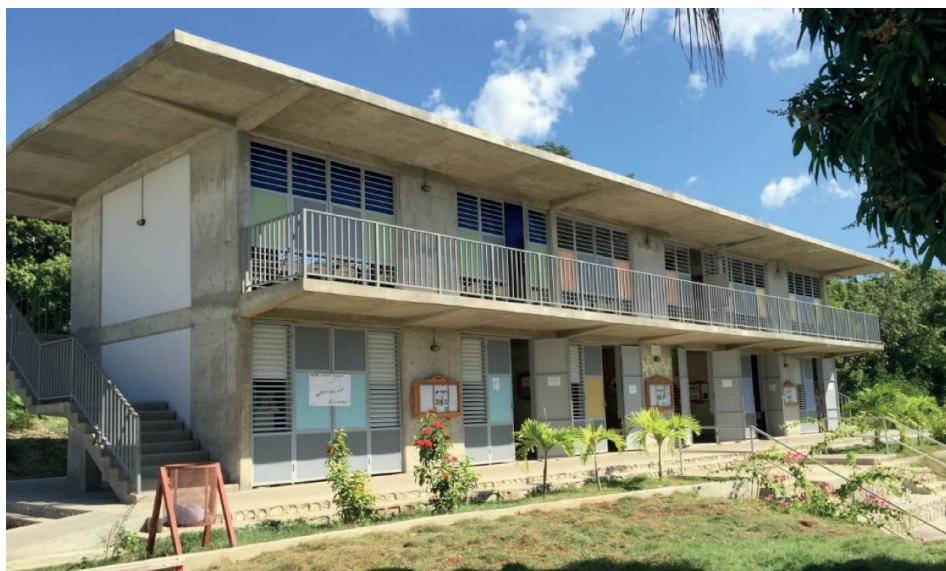
Modèle BA (Béton Armé, ou mur de cisaillement en béton armé) bâtiment de 6 salles de classe, construit selon les plans-types de 2014.

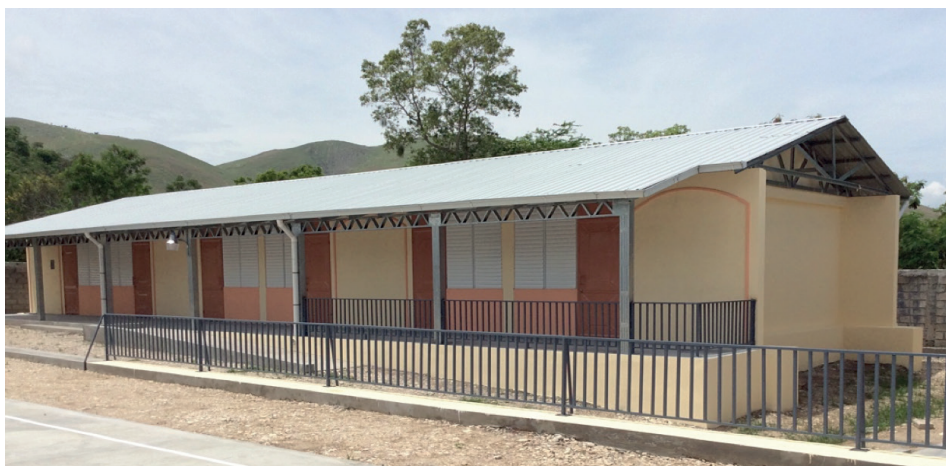
Modèle MC (Maçonnerie Chaînée, ou maçonnerie confinée) bâtiment de 3 salles de classe, construit selon les plans-types de 2014

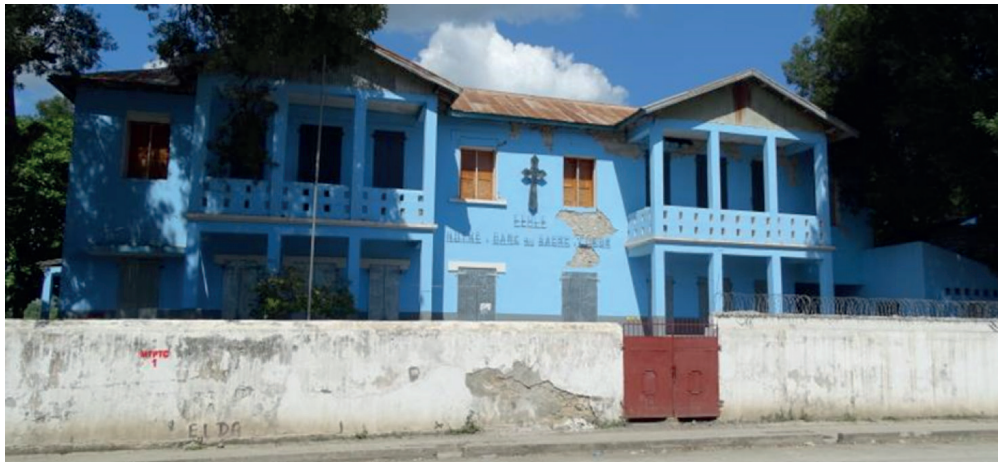
Ancien bâtiment scolaire en maçonnerie de pierre à l'école *Notre Dame de Sacré-Cœur* à Gros Morne, endommagé suite au tremblement de terre de magnitude 5,9 de 2018 à Port-de-Paix

Remarquez le sceau rouge de la MPTPC sur le mur de façade. À l'École Saint Gabriel, située à proximité, un bâtiment scolaire plus récent en maçonnerie de blocs et en béton non ductile, s'est effondré lors d'une réplique le lendemain du choc principal ; il n'y avait personne à l'intérieur. Photo : Janise Rodgers, GHI

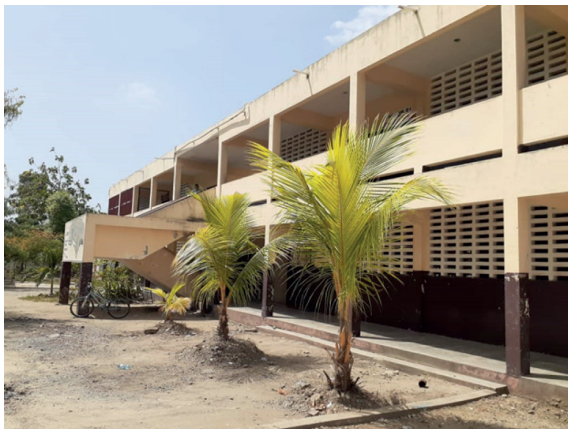
### 1. Lycée Henry Christophe

**1. Système structurel principal :** RC3 - Cadres rigides résistants en béton armé avec des murs de remplissage en maçonnerie en contact avec la structure. Les murs en maçonnerie comportent des ouvertures uniformes dans le sens longitudinal du bâtiment, ce qui peut entraîner une défaillance de type colonne captive.

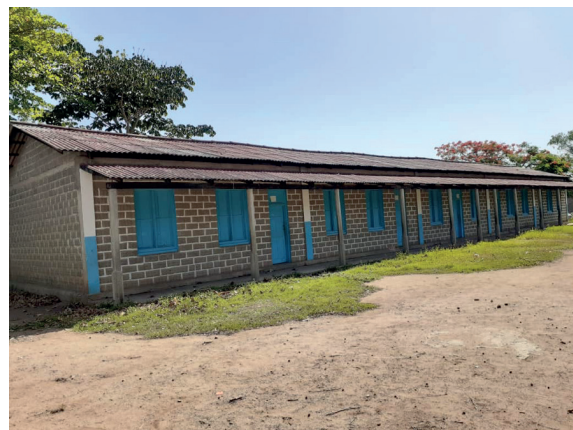
## 2a. École Presbytérienne Cœur Immaculé (bloc 1)

**1. Système structurel principal :** UCM-URM7 - Structure de maçonnerie portante constituées de blocs rectangulaires (briques d'argile cuites ou bloc de béton) en mortier de ciment.

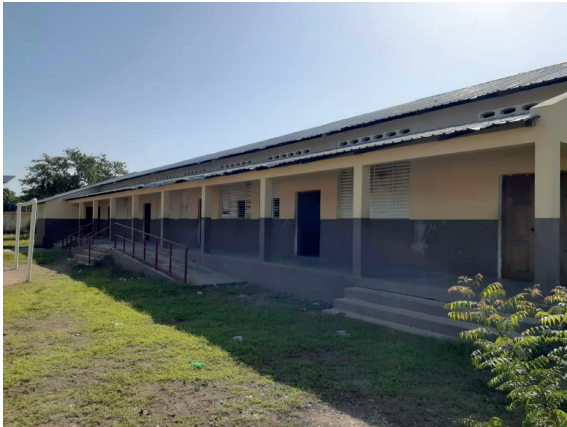
## 2b. École Presbytérienne Cœur Immaculé (bloc 2)

- 1. Système structurel principal :** UCM-URM7 - Structure de maçonnerie portante constituées de blocs rectangulaires (briques d'argile cuites ou bloc de béton) en mortier de ciment.
- 2. Nombre de niveaux du bâtiment :** 1
- 3. Niveau de conception sismique :** Mauvais niveau de conception
- 4. Type de diaphragme :** Toit : Couverture de structure en bois en tôle d'acier ondulée galvanisée. Plancher : ciment.
- 5. Irrégularité structurelle :** Mineure en forme de L
- 6. Longueur du panneau mural :** Épaisseur du mur 0,15 m
- 7. Ouverture du mur :** Non disponible
- 8. Type de fondation :** Fondations de bandes de pierres
- 9. Risque de vibration sismique :** Non
- 10. Renforcement efficace de la protection contre les séismes :** Non
- 11. État de santé structurelle :** Qualité médiocre de construction des éléments de plancher et de toit

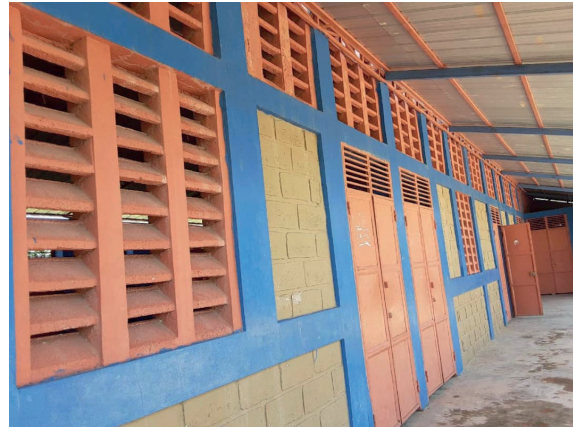
### 3. École Nationale Primaire Mixte

**1. Système structurel principal :** CM - Les bâtiments en maçonnerie chaînés sont principalement constitués de murs en maçonnerie (briques d'argile brûlée ou bloc de béton dans du mortier de ciment) chaînée par de petites colonnes et poutres en béton armé (appelées colonnes et poutres de liaison). La taille des éléments en BA de chaînage est généralement égale à l'épaisseur des murs.

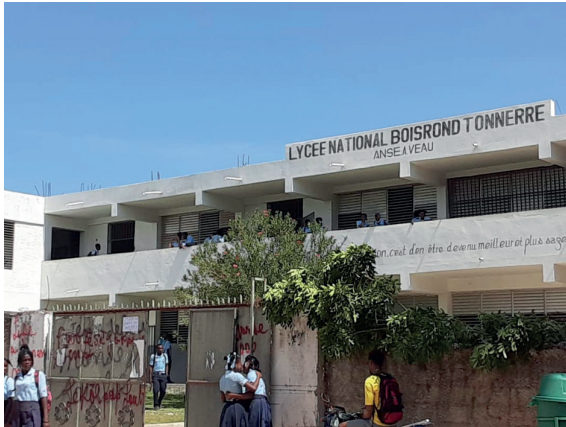
## 4. Lycée National Boirsronnd Tonnerre

**1. Système structurel principal :** RC3– Cadres rigides résistants en béton armé avec des murs de remplissage en maçonnerie en contact avec la structure. Les murs en maçonnerie comportent des ouvertures uniformes dans le sens longitudinal du bâtiment, ce qui peut entraîner une défaillance de type colonne captive.

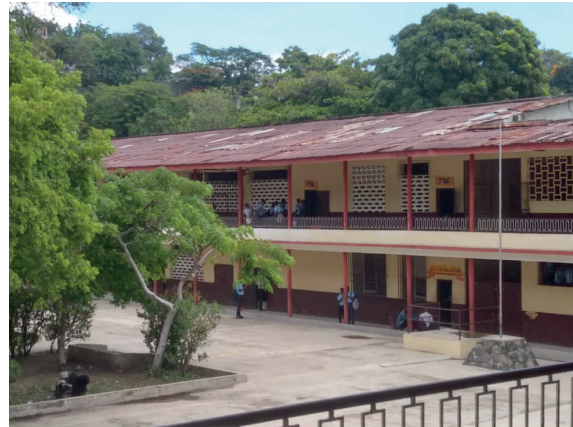
## 5. Lycée National Philippe Guerrier

**1. Système structurel principal :** CM - Bâtiment en maçonnerie chaînée

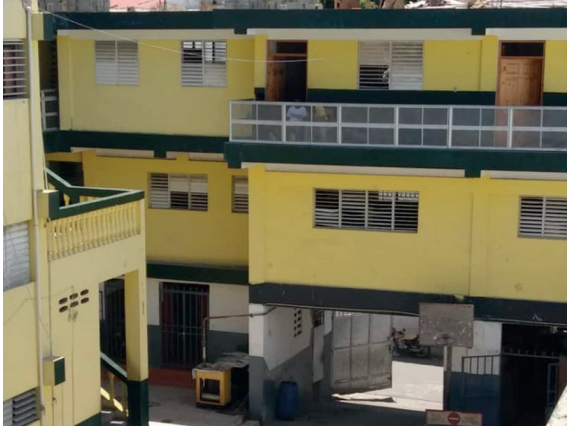
## 6. Collège Modèle

**1. Système structurel principal :** RC2 - Cadres rigides résistants en béton armé avec des murs de remplissage comme élément de raidissement non isolé de la structure en béton.

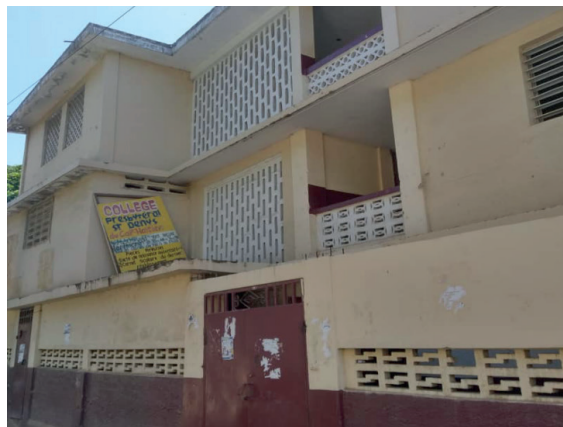
## 7. Collège Presbytérien Saint Denys

**1. Système structurel principal :** RC5 - Structure en béton armé sans ingénierie. Les éléments structurels peuvent ne pas être conformes aux cadres rigides standards. Les cloisons de séparation et les façades sont généralement construites avec une maçonnerie non armée en contact avec les éléments structurels, ce qui leur confère une certaine rigidité initiale apparente.

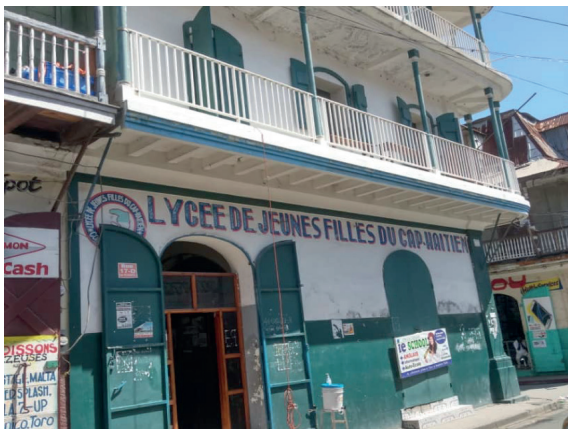
## 8. Lycée de Jeunes Filles

**1. Système structurel principal :** UCM-URM7 - Structure de maçonnerie portante constituées de blocs rectangulaires (briques d'argile cuites ou bloc de béton) en mortier de ciment.

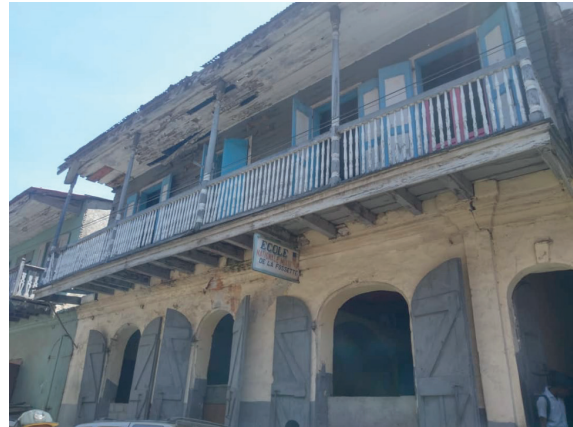
## 9. École Nationale Mixte Lafossette

**1. Système structurel principal :** UCM-URM4 - Structure de maçonnerie portante constituées de blocs rectangulaires (briques d'argile cuites) en mortier de ciment.

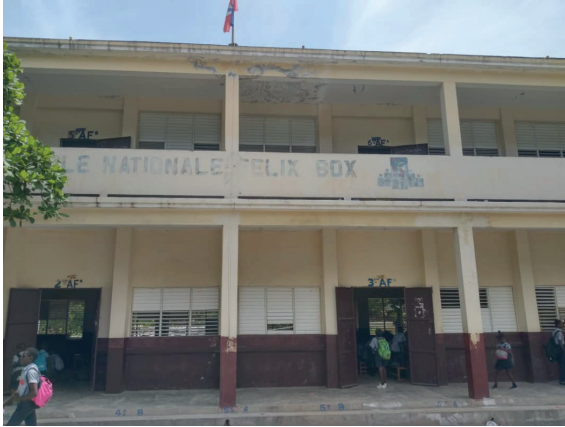
## 10. École Nationale Felix Box

**1. Système structurel principal :** RC3 - Cadres rigides résistants en béton armé avec des murs de remplissage en maçonnerie en contact avec la structure. Les murs en maçonnerie comportent des ouvertures uniformes dans le sens longitudinal du bâtiment, ce qui peut entraîner une défaillance de type colonne captive.

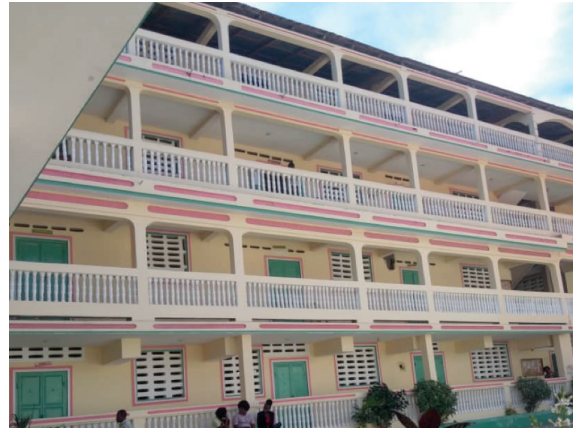
## 11. Collège Saint Esprit

**1. Système structurel principal :** RC2 - Cadres rigides résistants en béton armé avec des murs de remplissage comme élément de raidissement non isolé de la structure en béton.

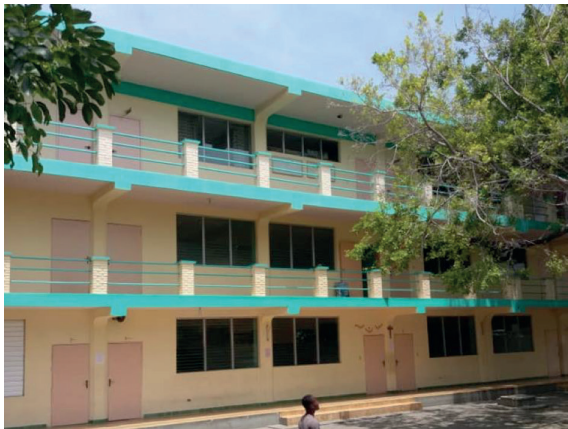
## 12. Collège Regina Assumpta

**1. Système structurel principal :** RC3 - Cadres rigides résistants en béton armé avec des murs de remplissage en maçonnerie en contact avec la structure. Les murs en maçonnerie comportent des ouvertures uniformes dans le sens longitudinal du bâtiment, ce qui peut entraîner une défaillance de type colonne captive.

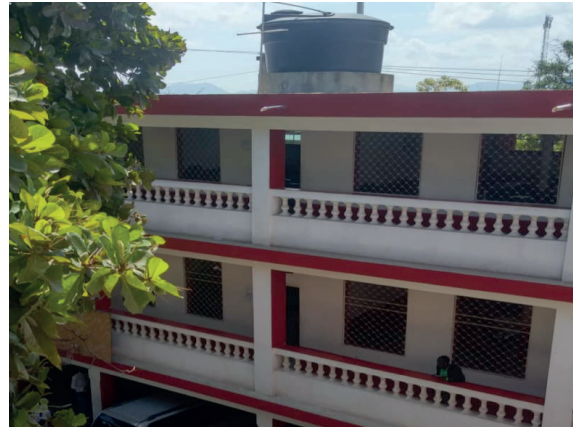
## 13. Collège Christ Roi

**1. Système structurel principal :** RC2 - Cadres rigides résistants en béton armé avec des murs de remplissage comme élément de raidissement non isolé de la structure en béton.

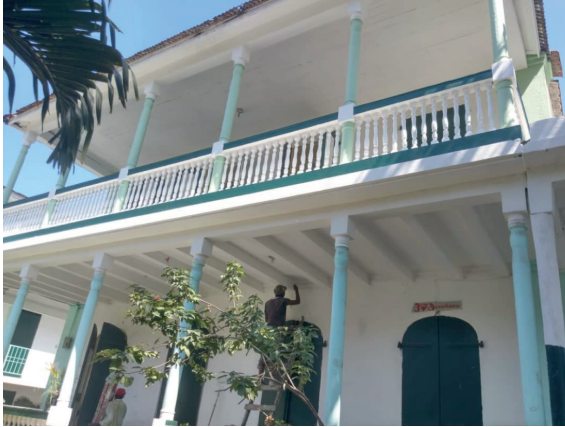
## 14a. Collège L'essor (Bloc 1)

**1. Système structurel principal :** UCM-URM4 - Il s'agit de structure de maçonnerie portante constituées de blocs rectangulaires (briques d'argile cuites) en mortier de chaux.

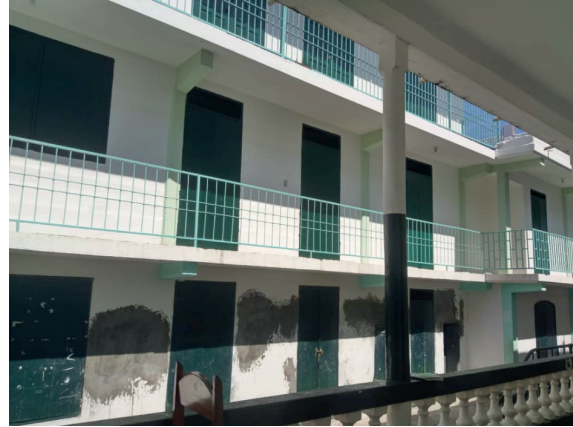
## 14b. Collège L'essor (Bloc 2)

**1. Système structurel principal :** RC2 - Cadres rigides résistants en béton armé avec des murs de remplissage comme élément de raidissement non isolé de la structure en béton.

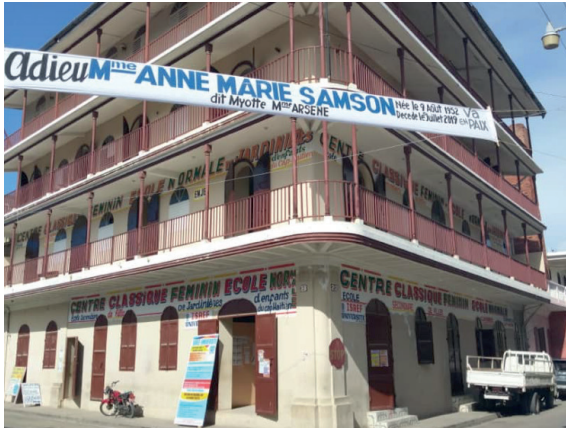
## 15. Centre Classique Féminin

**1. Système structurel principal :** UCM-URM4 - Structure de maçonnerie portante constituées de blocs rectangulaires (briques d'argile cuites) en mortier de boue.
