# République d'Haïti

## Séisme de Port-au-Prince

# Rapport d'expertise des bâtiments

Victor DAVIDOVICI

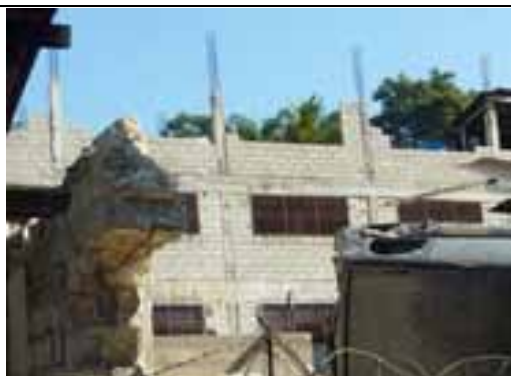
On rencontre des structures (fig. 1-1) comportant des poteaux et des poutres en béton armé (sans pour autant être des portiques) avec remplissage en parpaings de 15 à 18 cm avec double paroi et des poteaux qui s'apparentent plutôt à des chaînages (!).

Fig. 1-1 Doubts sur le type de structure : murs en maçonnerie porteuse ou portiques BA

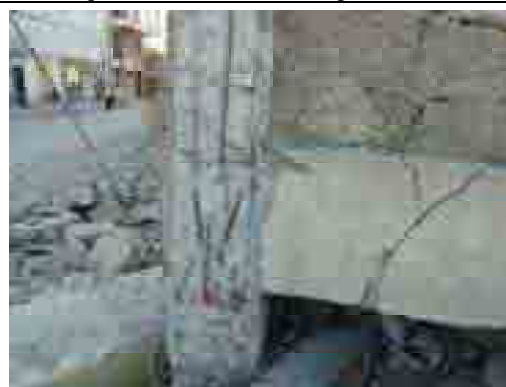
On constate par ailleurs l'inexistence de dispositions parasismiques (fig. 1-6) : pour les zones critiques aux extrémités des poteaux et des poutres, pour les nœuds et planchers devant fonctionner en diaphragme (fig. 1-2)....

Fig. 1-6 Inexistence de dispositions parasismiques

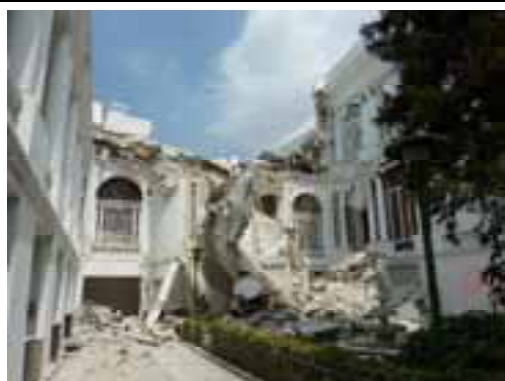
- a) fondations inadaptées aux conditions du sol,
- b) irrégularité du bâtiment, tant en plan qu'en élévation, ce qui expliquerait, l'effondrement des niveaux supérieurs,
- c) combinaison de plusieurs types de structures (murs en béton armé, murs en maçonnerie porteuse, portiques en béton armé),
- d) incapacité pour les planchers d'équilibrer et de transmettre les efforts horizontaux
- e) absence de dispositions spécifiques pour les zones critiques des éléments en béton armé,
- f) fragilisation du bâtiment suite aux nombreuses modifications et adaptations.

Fig. 2-3 Destruction des niveaux supérieurs

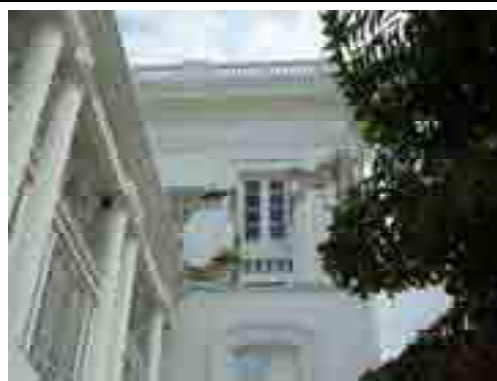
Fig. 2-4 Mur en béton armé

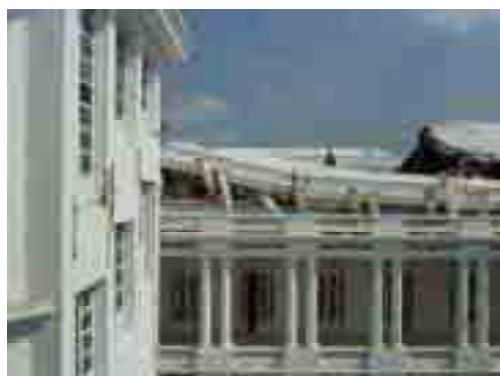
Fig. 2-7 Effondrement de l'étage par l'effet « coup-de-fouet »

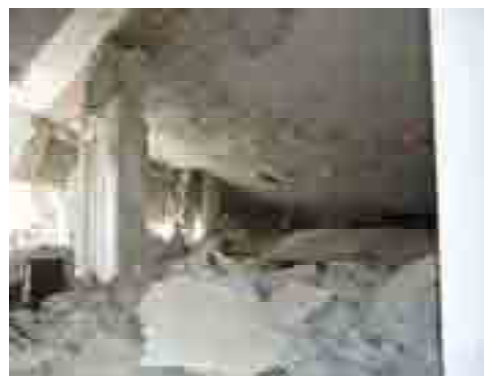
Fig. 2-8 Inexistence des dispositions spécifiques parasismiques aux extrémités des poteaux

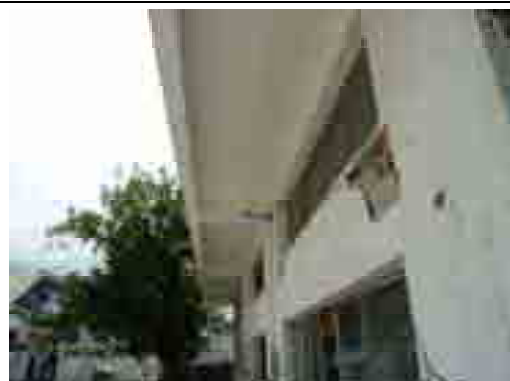
- structures en portiques et remplissage maçonnerie
- porte-à-faux de la façade d'environ 1,20 m (fig. 2-10) à partir du 2<sup>ème</sup> niveau ; bien que la composante vertical soit significative on n'a pas constaté des endommagements de la console
- destruction des murs en maçonnerie (fig. 2-11 et 2-12)
- destruction type « poteau court » (fig. 2-13),

Fig. 2-10 La partie en porte-à-faux n'a pas subi des endommagements

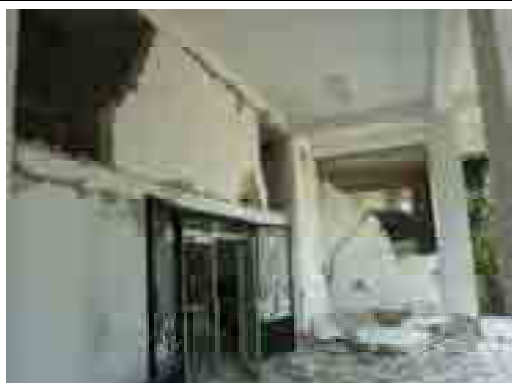
Fig. 2-11 La résistance très réduite des murs en parpaings pourrait expliquer la destruction avant celle de la structure

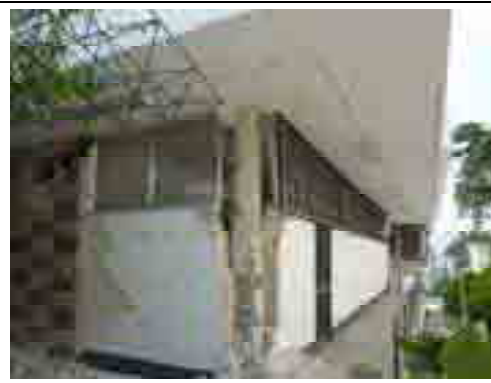
Bâtiment avec seulement le rez-de-chaussée (fig. 2-14) en portiques et remplissage de la maçonnerie. La ruine de la maçonnerie le long des poteaux a permis de dissiper l'énergie et donc de sauver le bâtiment. La réparation du bâtiment pourrait être envisagée par :

Fig. 2-14 Structure en portique « sauvée » par l'endommagement de la maçonnerie

- reconstitution des éléments de structure endommagés,
- introduction d'un nouveau système de contreventement par murs en béton armé avec des fondations adaptées,
- vérification du plancher existant pour assurer la transmission des sollicitations sismique aux murs BA

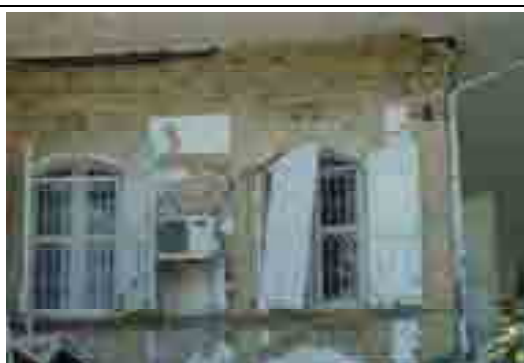
Il est fort probable que ces tirants n'existent plus, ce qui pourrait expliquer le mouvement de dislocation qu'on aperçoit en-dessous de la toiture (fig. 3-3).

La disposition d'un appareil de climatisation au droit du trumeau intermédiaire (fig. 3-3) est une autre source d'affaiblissement du premier étage.

Fig. 3-3 Détail de déplacement de la toiture

- Réfection de la maçonnerie, y compris les trumeaux, où il faudra enlever les climatiseurs
- Introduction suivant les deux directions horizontales des nouveaux tirants : haut du RdCh. et haut du 1<sup>er</sup> étage.
- Prévoir de nouvelles fixations pour la toiture dans les murs du premier étage.

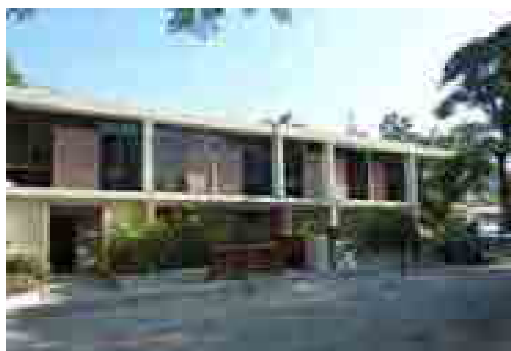
Les bâtiments annexes (fig. 3-7 et 3-8) ne présentent pas d'endommagements apparents. Cette situation peut s'expliquer par la présence de nombreux murs en maçonnerie de briques, par des dimensions assez réduites, tant en plan qu'en élévation.

Fig. 3-7 Bâtiment annexe sans dégâts apparents

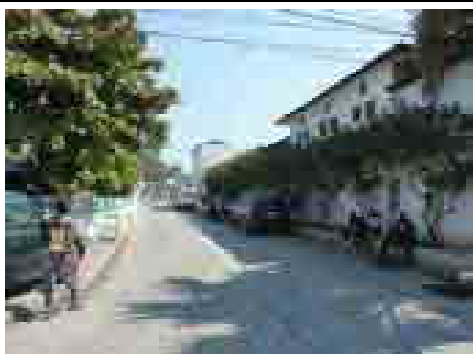
La conception est plutôt du style pavillonnaire (fig. 5-1 et 5-2) avec des bâtiments comportant un simple rez-de-chaussée ou RdCh+1, sauf la chirurgie avec RdCh+2.

Fig. 5-1 Vue d'ensemble : bâtiments avec simple RdCh. ou RdCh +1

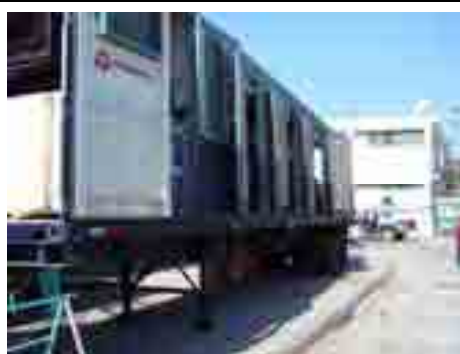
Fig. 5-2 Au fond : bâtiment avec RdCh +1 en bon état

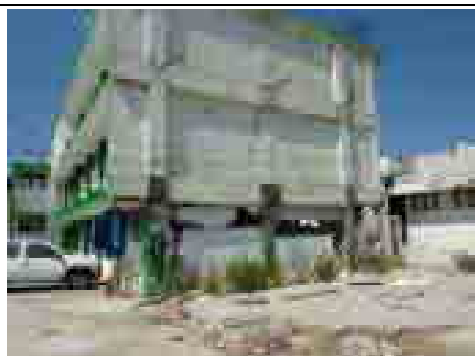
Fig. 5-3 **Chirurgie** : pignon au RdCh. endommagé

- conserver la totalité du bâtiment pour faciliter la reconstruction en « tiroirs »,
- réparer les éléments de structure endommagés,
- renforcer le bâtiment par une structure métallique ou des murs en béton armé pour le séisme de référence.

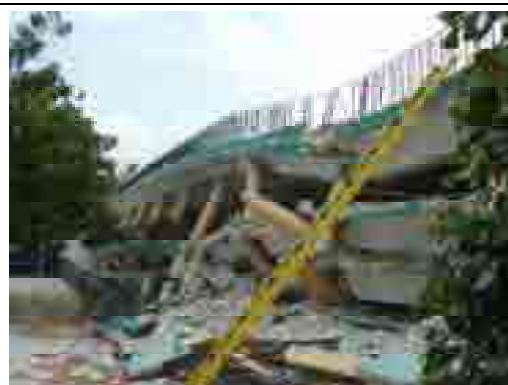
Son effondrement était inévitable par formation d'articulations aux deux extrémités des poteaux. La quantité de ferrailage dans les poteaux et la qualité du béton sont insuffisantes (fig. 7-7 et 7-8)

Fig. 7-4 Effondrement par excès de déplacements et non pas par dépassement de résistance

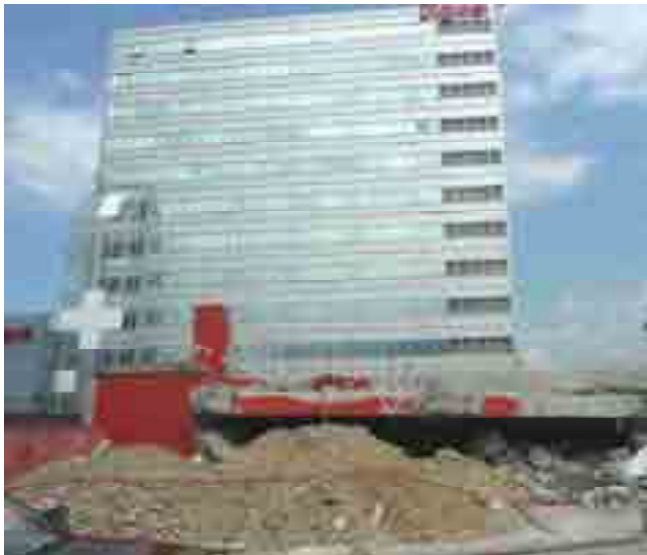
On constate que les deux bâtiments télécom sont en bon état apparent, contrairement aux constructions qui se sont effondrées tout autour. Il aurait été intéressant de connaître en détail les projets, le niveau d'action sismique pris en compte et les noms des entreprises chargées de l'exécution.

Fig. 11-1 Bâtiment DIGICEL en fonctionnement aucune vitre cassée

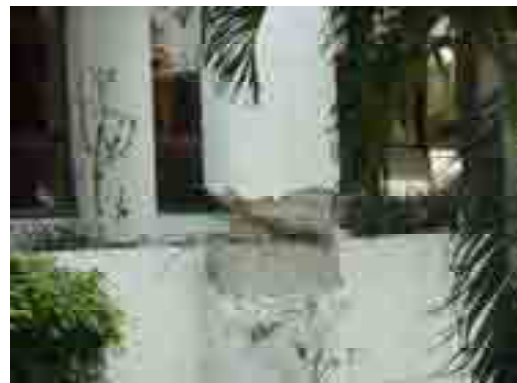
Fig. 11-4 Endommagement d'un poteau secondaire

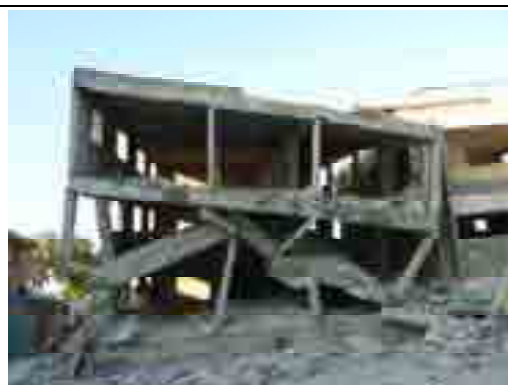
- Absence de dispositions spécifiques dans les zones critiques des poutres et poteaux,
- Dimensions trop faibles pour les poteaux par rapport aux poutres (fig. 13-2) avec comme conséquence la formation d'articulations dans les poteaux entraînant l'instabilité du bâtiment (fig. 13-1),
- Absence de confinement des nœuds,
- Planchers dans l'incapacité de transmettre les efforts sismiques (fig. 13-4),
- Absence de chaînages sur le périmètre du bâtiment (fig. 13-8),
- Niveaux fragilisés par la modification des locaux (13-7),
- RdCh. « souple » par rapport aux étages (13-11),
- Très faible qualité du béton (fig. 13-13 et 13-14),
- Parfois, quantité de ferrailage trop importante (fig. 13-16).

Fig. 13-2 Encore en construction .....

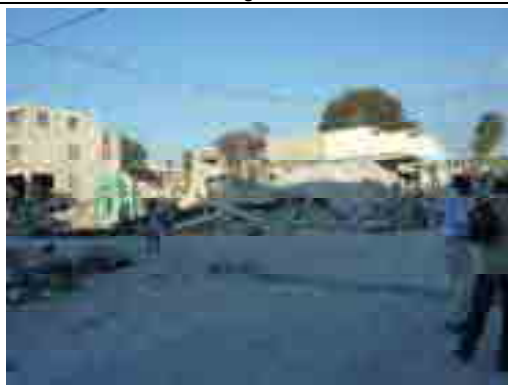
Certes, il y a un nombre important de bâtiments effondrés, mais on rencontre aussi, à proximité, des bâtiments en bon état apparent (fig. 13-6, 13-7 et 13-12) et qui n'ont pas respecté de règles parasismiques, parce qu'inexistantes.

Fig. 13-6 Bâtiment d'angle effondré. Bâtiment en bon état de part et d'autre

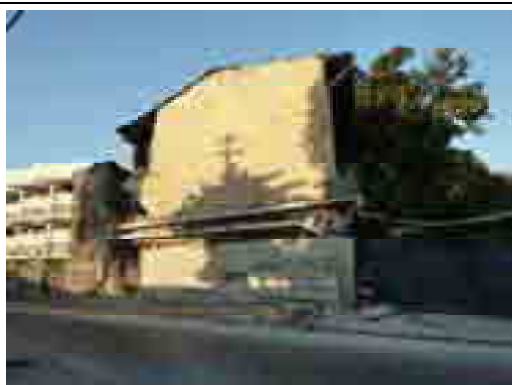
Fig. 13-7 Deux niveaux disparus. Bâtiment en bon état à gauche

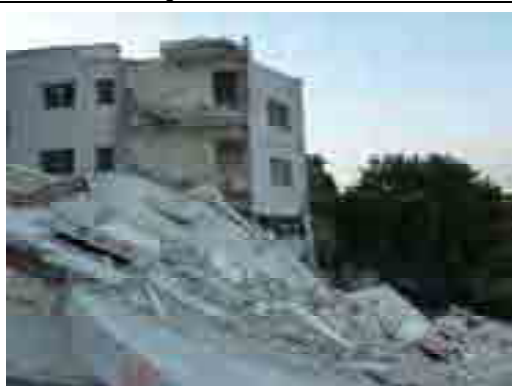
Fig. 14-3 Séparation au droit de la cage d'escalier

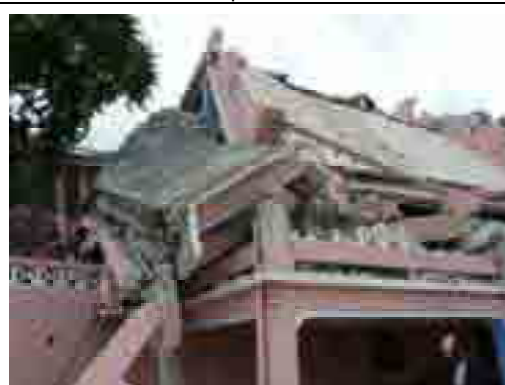
On a ensuite examiné un immeuble collectif (fig. 14-7 à 14-16) comportant un RdCh. et 4 niveaux. Les trois niveaux inférieurs jouaient le rôle de mur de soutènement. Cette disposition pourrait expliquer la destruction des niveaux supérieurs par un probable « coup-de-fouet », en plus du manque de dispositions parasismiques spécifiques.

Fig. 14-8 Destruction des étage supérieurs

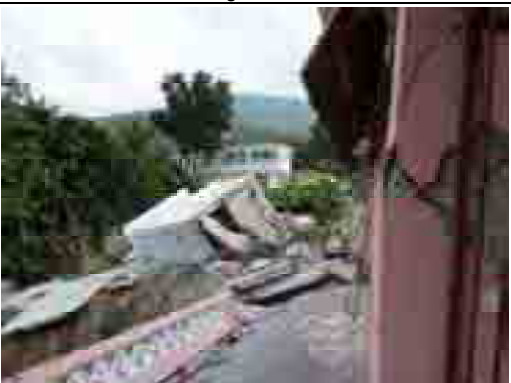
Pour accéder à la poche, à proximité (fig. 14-12) de laquelle on suppose que se trouvait le corps, il aurait fallu traverser les dalles supérieures (fig. 14-10) qui étaient parfaitement instables. De plus, pour amener un engin de déblayage, il aurait également fallu stabiliser la route d'accès.

Fig. 14-13 Risque de glissement de terrain en cas d'engins lourds de démolition

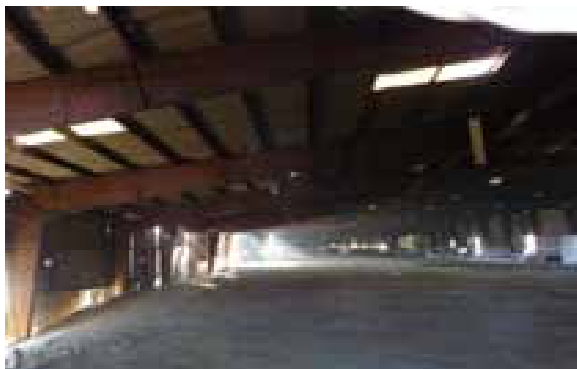
Une autre conséquence du glissement a été l'entraînement des massifs en béton armé (fig. 15-5) et la dislocation de l'ancrage (fig. 15-6) de la charpente métallique.

Fig. 15-5 Hall de 50 m de portée et d'une longueur de 200 m
