## Le centre historique de Jérémie et ses richesses architecturales

BULLETIN DE L'ISPAN, No 26, 16 pages

# Fiche technique des bâtiments anciens du centre historique de Jérémie

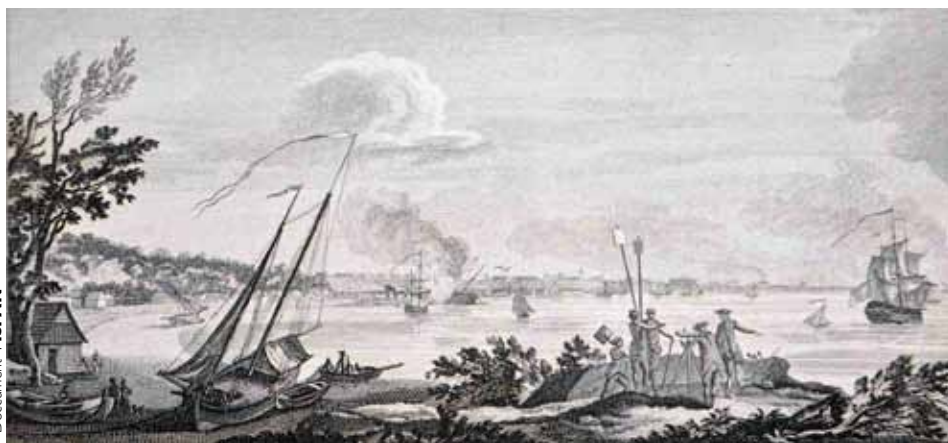
• Vue de la ville de Jérémie (ca 1789), tiré de l'Atlas de Moreau de Saint-Méry

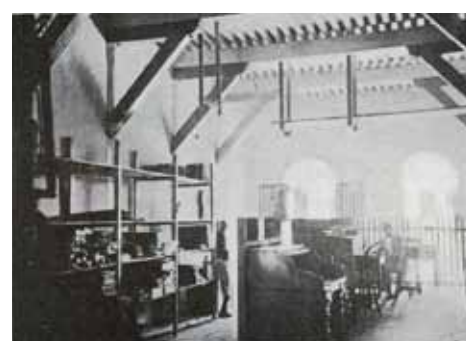
• Intérieur d'une halle type de Jérémie, vers 1919

Comme à Jacmel ou au Cap-Haïtien, la maison-type de Jérémie, particulièrement à la ville basse, est conçue et aménagée principalement autour du commerce du café et des autres denrées d'exportation. Ces édifices répondent pour la plupart au même schéma de fonctionnement, avec un rez-de-chaussée réservé au commerce et formé d'une halle de stockage et un étage ou plus rarement deux, servant de résidence.

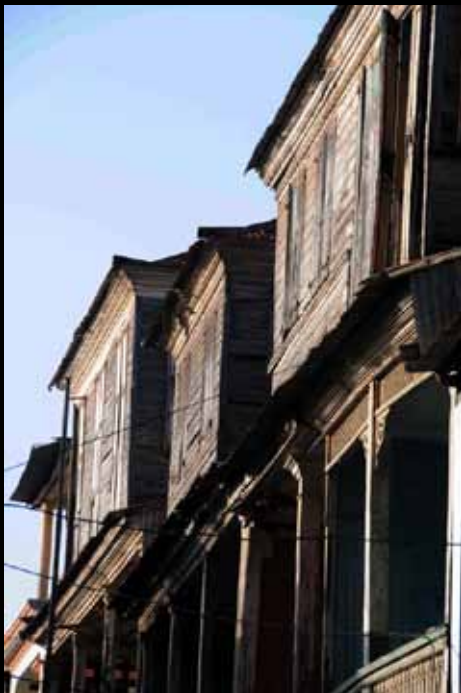
• Les grandes-lucarnes de Jérémie

Les études d'inventaire préliminaire sur les bâtiments anciens du centre historique de Jérémie, réalisées par l'ISPAN, ont permis de mettre en évidence un vocabulaire assurant une forte unité architecturale. La modulation de la volumétrie des bâtiments due à un parcellaire régulier à l'origine, la présence quasi constante des lucarnes et des grandes-lucarnes ajoutées aux toitures, les façades sur rue presque toujours précédées d'une galerie à un ou à deux niveaux, leurs colonnes en bois, en briques, en fonte ou en béton observant un rythme constant ont permis un essai de typologie des bâtiments du centre historique de Jérémie basée sur la combinaison de ces éléments.

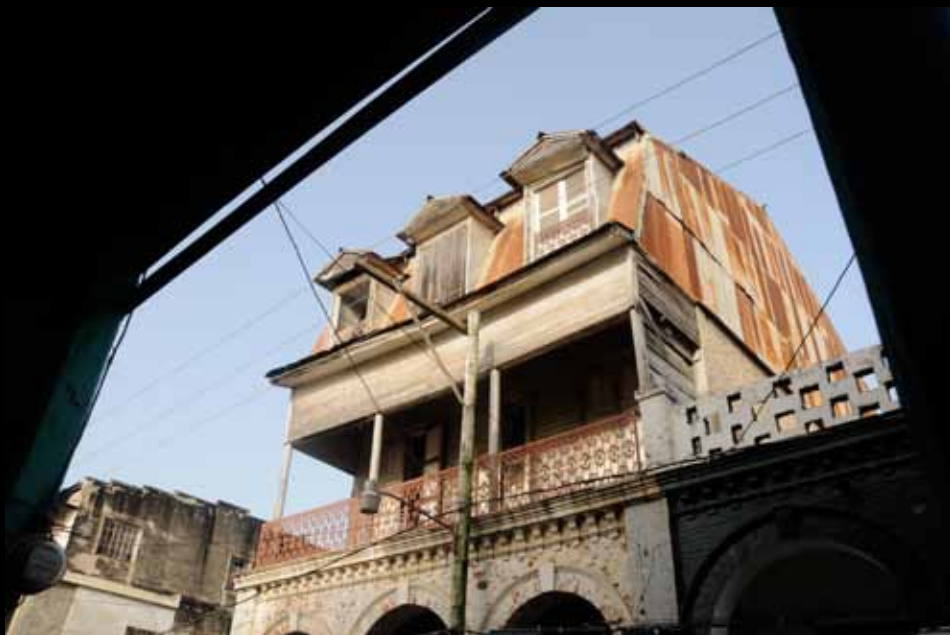
• La toiture mansardée à lucarnes du 100 de la rue Sténio-Vincent

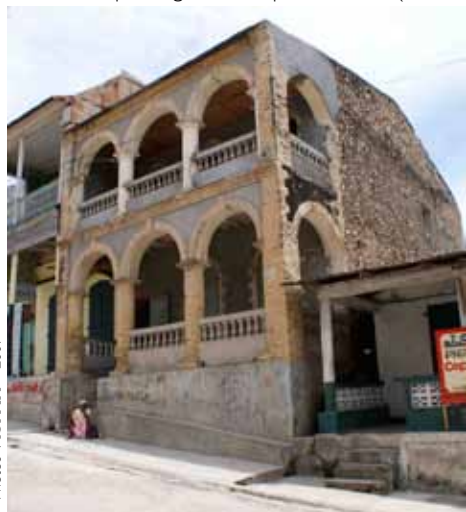
• Maison avec mur en maçonnerie porteur avec chaînage de briques (101 de la rue Margron)

- Les murs en maçonnerie de tout venant à parement entre deux parements en briques.
- Les murs en maçonnerie de moellons avec chaînage d'angle en maçonnerie de briques, renforçant la solidité de l'ouvrage.

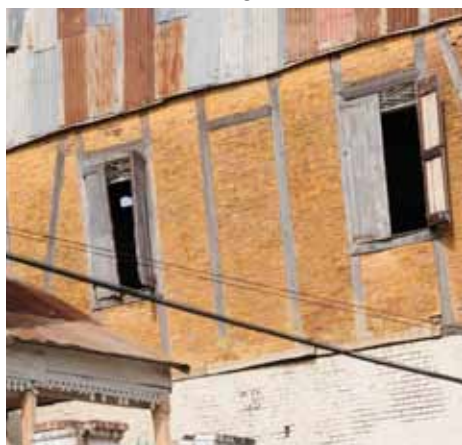
• Maison avec ossature en bois à remplissage maçonné (21, rue Destinville-Martineau, logeant l'Hôtel de Ville)

Ces murs en bois ont une quinzaine de centimètres d'épaisseur. En général, le contreventement par écharpe est soigneusement réalisé. Les remplissages sont en briques ou en pierres calcaires non taillées. Cette dernière technique est vraisemblablement le type de construction dénommé «roches à ravet entre poteaux» signalé par Moreau de Saint-Méry en 1789. Une semelle de briques est généralement mise en oeuvre entre le soubassement en maçonnerie de pierres et la sablière basse de l'ossature en bois. Les poteaux d'angles sont généralement fichés en terre, traversant au moins partiellement, le soubassement maçonné, s'il y a lieu. Les assemblages des sablières inférieures et supérieures sont réalisés en traits de Jupiter. Les écharpes de contreventement sont assemblées aux sablières hautes et basses par tenons et mortaises chevillées.

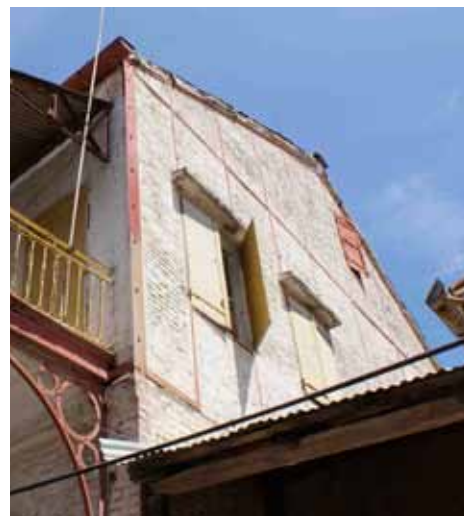
• Maison avec ossature métallique à l'étage (angle des rues Destinville-Martineau et Guerrier-Moussignac)

d'épaisseur. L'ossature métallique des murs de ces maisons livrées en kit a été assemblée sur place par rivetage. Les montants et les chaînages horizontaux sont constitués de profilés (cornières et tés), apparents sur les faces des murs, et reliés dans l'épaisseur des murs par des plats métalliques. La largeur des côtés des cornières observées autour des portes des magasins Bethel est de 6 cm. Celle des plats d'assemblage de 5 cm. Ils sont espacés de 54 cm.

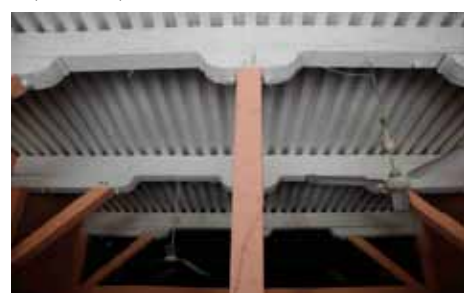
• Halle avec plancher en bois soutenu par un poteau et renforcé en ses extrémités de potences (100, rue Sténio-Vincent)

les planchers ont conditionné la mise en oeuvre. Les planchers de petites portées (petites maisons et galeries) sont réalisés avec des solives assez rapprochées encastrées dans la maçonnerie des murs. Dans les édifices de dimensions plus importantes, on observe l'utilisation de jambes de force fixés dans la maçonnerie des murs, pour réduire les portées effectives des poutres. Des poteaux en bois ou en métal au centre des locaux ont la même finalité de réduire les portées, ce qui permet d'utiliser des poutres de faibles sections.

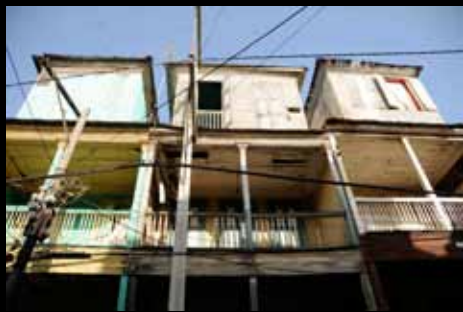
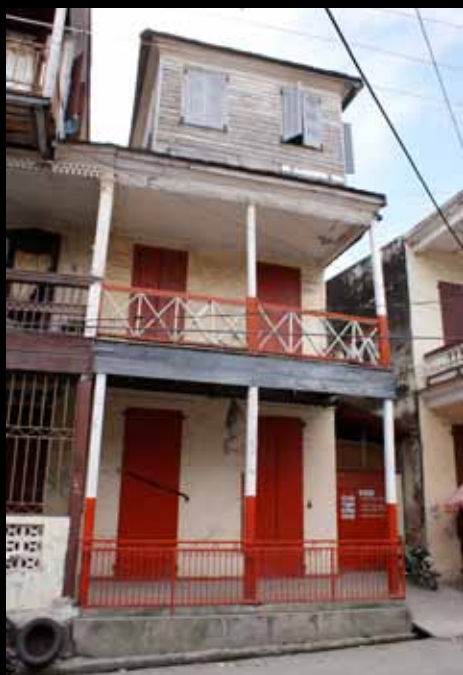
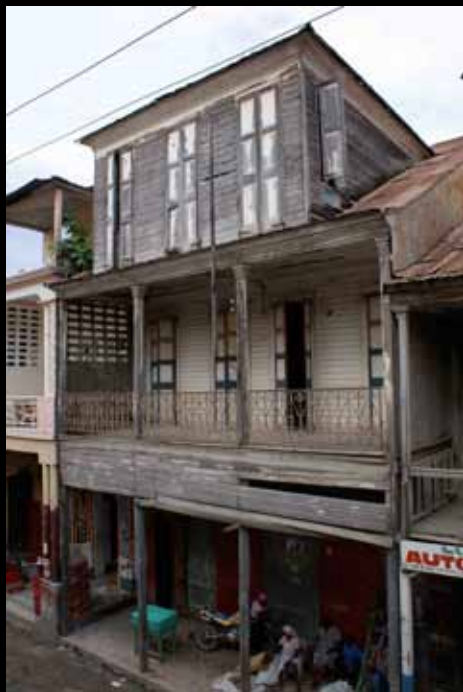
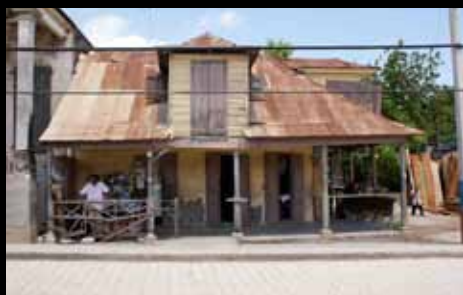
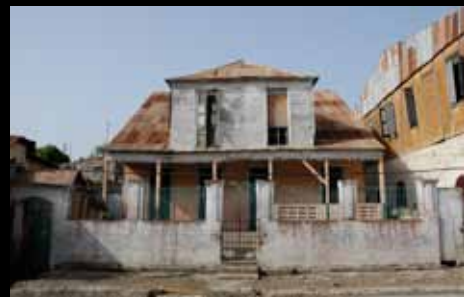
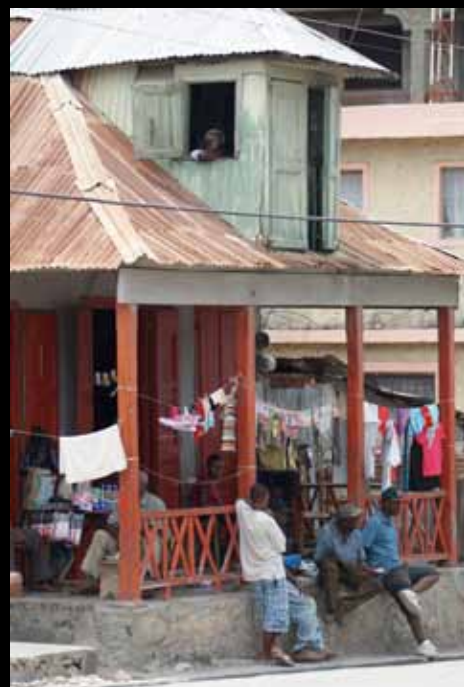
• Les lucarnes et les grandes-lucarnes du centre historique de Jérémie

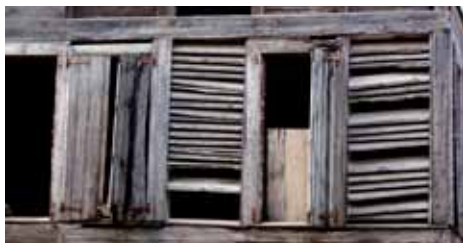
• Ouvertures à encadrement en bois  
(21, Destinville-Martineau)

##### **Les encadrements en bois**

Les montants de l'ossature servent de cadre latéral à la baie et une ou deux sablières créent le haut de l'appui et la base de l'imposte. Des planchettes, quelques fois moulurées, posées en applique, apportent une finition intérieure et extérieure et protègent les montants et les sablières.

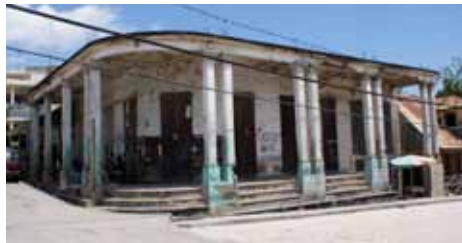
• Bâtiment avec galerie à ossature en béton  
(angle des rues Abbé-Huet et Brice-Ainé)

### Les galeries à ossature en béton armé

18 % des bâtiments recensés présentent des galeries en béton armé sur un ou deux niveaux. Ces bâtiments sont localisés autour de la place des Trois-Dumas, à la rue Brice-Ainé et la rue Monseigneur-Beaugé et dans la partie nord de la basse ville. Ces galeries semblent être des ouvrages ayant remplacé des galeries plus anciennes dans les années 30. Il s'agit généralement d'ouvrages soignés, peu d'entre elles présentent des éclats de béton. Les coffrages utilisés présentent des décors.

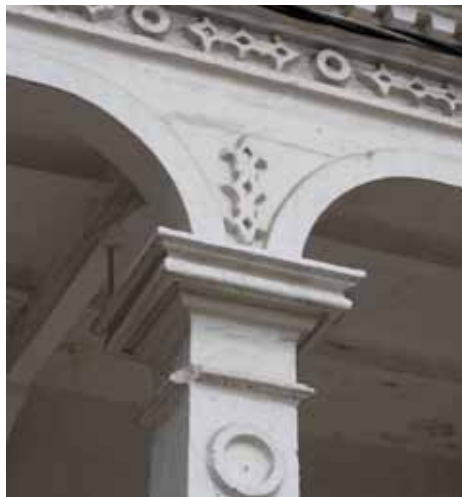
• Colonne en béton moulé dans un coffrage décoratif  
(77, rue Monseigneur-Beaugé • Architecte : Eugène Guilbaud)

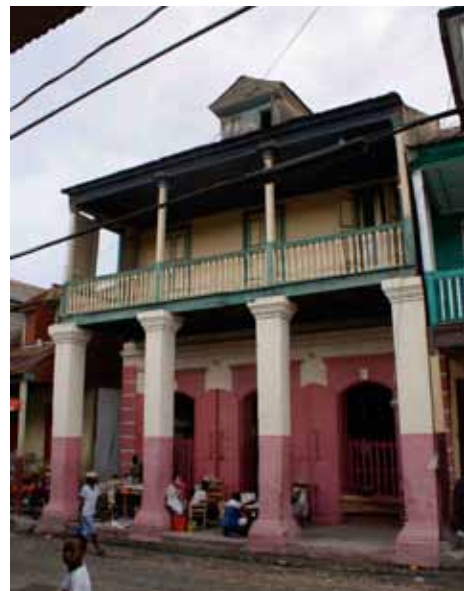
• Galeries en maçonnerie et bois (179, rue Sténio-Vincent)

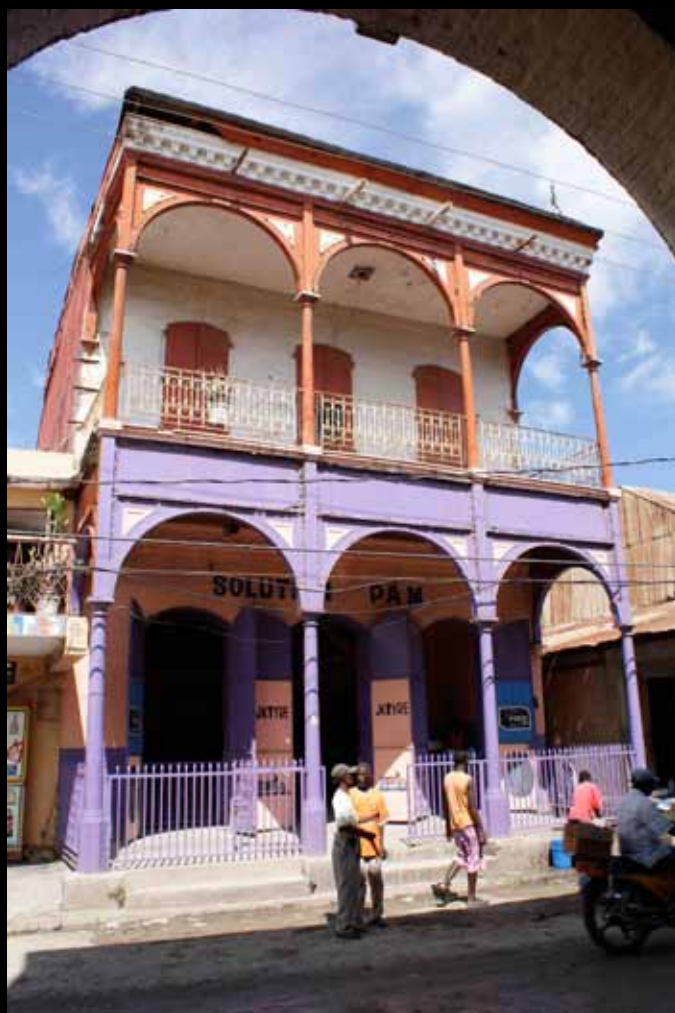
• Les galeries à ossature de fonte (57 et 164, rue Sténio-Vincent • Magasin Solution Pam)

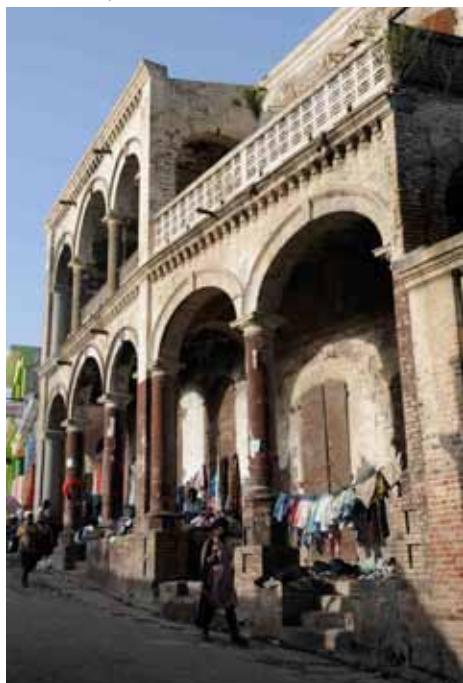
• Les galeries à arcade de maçonnerie de briques : 91, rue Sténio-Vincent et 75, rue Saint-Léger-Pierre-Louis (détail)

9 % des bâtiments répertoriés pour l'étude présentent des galeries à arcades en maçonnerie à parements de briques. Elles sont à simple ou à double niveau. Corniches, clés de voûte, moulures et autres éléments décoratifs sont généralement faits de briques.

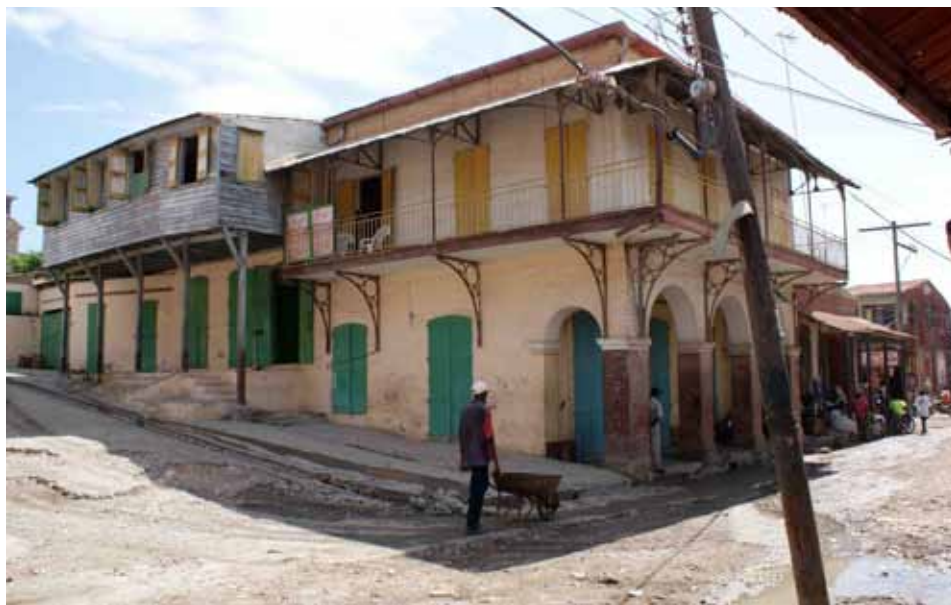
• Balcon en métal du bâtiment situé à l'angle des rues Destinville-Martineau et Guerrier-Moussignac

Les études ont identifié deux bâtiments possédant des balcons à consoles métalliques. Celui du bâtiment situé à l'angle des rues Destinville-Martineau et Guerrier-Moussignac repose sur des consoles métalliques qui semblent ne reprendre qu'une partie des charges, voire que sa fonction ne serait que décorative.

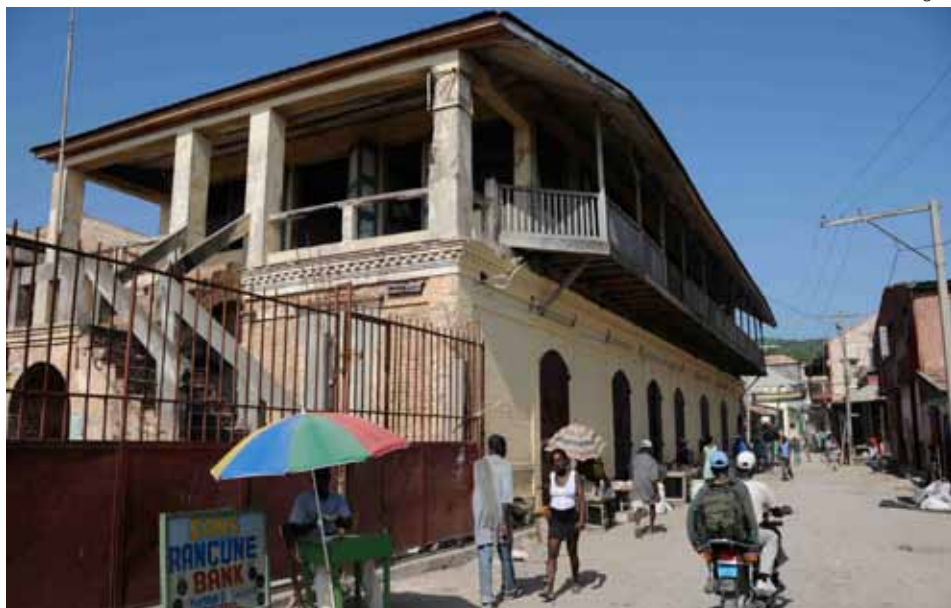
• Balcon en bois du bâtiment de la Douane, à l'angle des rues Sténio-Vincent et Destinville-Martineau

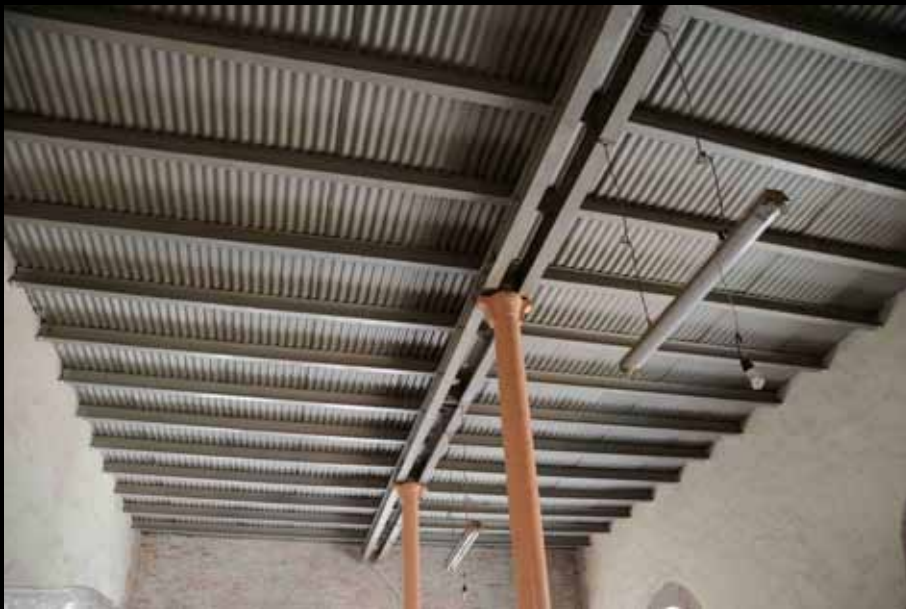
• Plafond de halle au 100 de la rue Sténio-Vincent

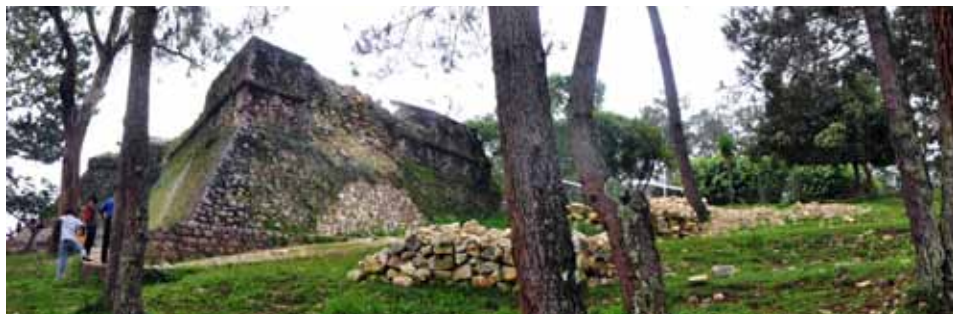
• Le fort Jacques nettoyé et les pierres récupérées, attendant les travaux de restauration

Ces travaux de mesures conservatoires, dirigés par l'architecte Patrick Durandisse, directeur technique de l'institut, ont consisté principalement au déblaiement des gravats et au stockage des pierres taillées (pierres d'angle et pierres taillées du cordon), la récupération et l'entreposage des onze canons de la fortification, la construction de 800 mètres linéaires d'une clôture de type cyclone fence, munie d'un portail pour voie carrossable et d'une entrée pour piéton.

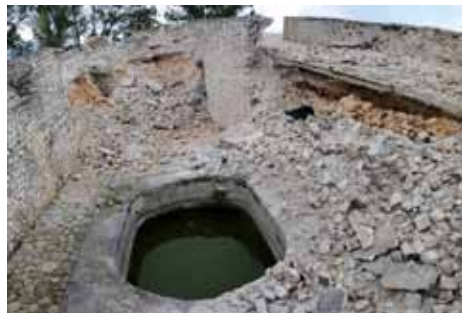
• La cour centrale après le séisme

La première phase des travaux de mesures conservatoires du Fort Jacques s'est achevée au courant de la dernière semaine du mois juin 2011. Le fort Jacques, le monument historique le plus visité d'Haïti (voir B-7, 1er décembre 2009) et inscrit sur le liste du Patrimoine National en 1995 a subi de graves dommages lors du séisme du 12 janvier 2010. Le fort fut visité par les techniciens de l'ISPAN dès le 26 janvier 2010 pour constater l'effondrement du bastion principal, dite de la Rotonde, entraînant dans sa chute l'un des canons qui s'y trouvait placé sur le terre-plein. Déjà en juillet 2009, lors d'une visite d'inspection de ce monument historique, les techniciens de l'ISPAN avaient pu observer l'apparition d'une nouvelle fissure horizontale longue de 20 mètres linéaires au niveau supérieur de ce bastion (voir BI-4, 1er septembre 2009).

Suite au séisme, de sérieux désordres également ont été enregistrés au niveau des voûtes des casemates et de l'entrée principale, situées au Nord.

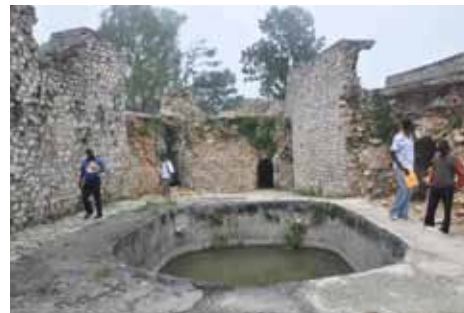
• La cour centrale nettoyée

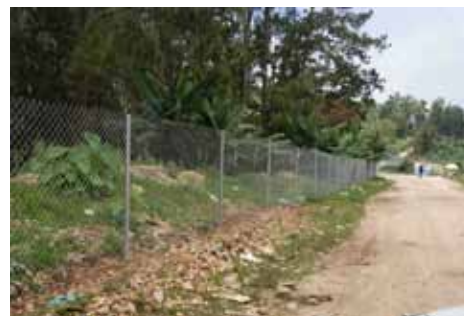
• Le PNH-FJA partiellement clôturé
