# République d'Haïti

## Séisme de Port-au-Prince

# Rapport d'expertise des bâtiments

Victor DAVIDOVICI

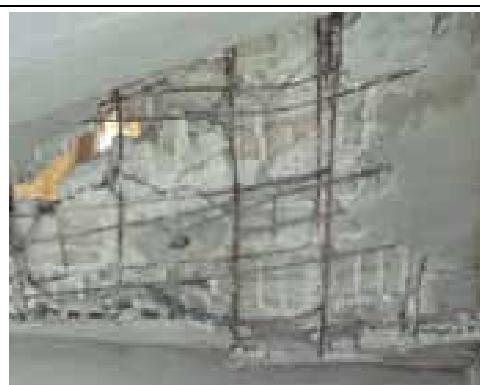
Fig. 1-3 Dalle mixte avec des éléments creux et quadrillage d'armatures

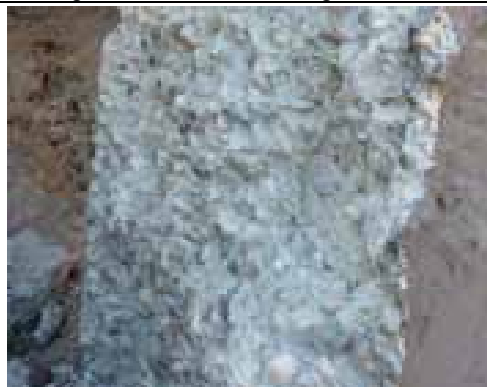
Depuis les années 1910 à nos jours 2010 la composition du béton n'a pas évolué (fig. 1-3 à 1-5):

Fig. 1-5 Béton à base de galets, 1945

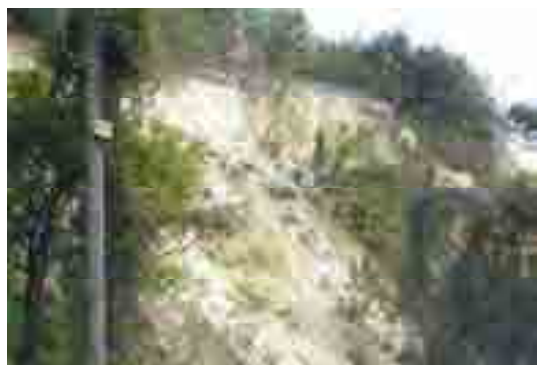
- Graviers composés de petits galets de rivière,
- Sable obtenu à partir des carrières de calcaire (fig. 1-7),
- Ciment en fonction de la consistance souhaitée pour le béton, sans aucun respect d'une quantité minimale.

Fig. 1-7 Sol calcaire pour extraire le sable

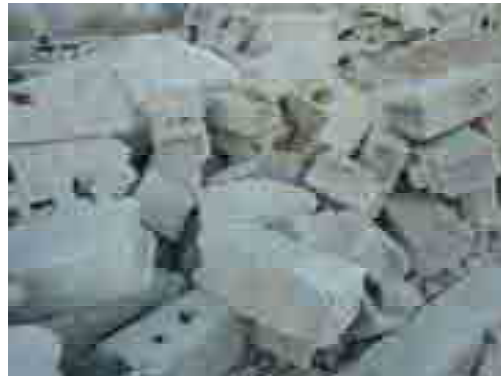
Fig. 1-8 Parpaings en sable de calcaire

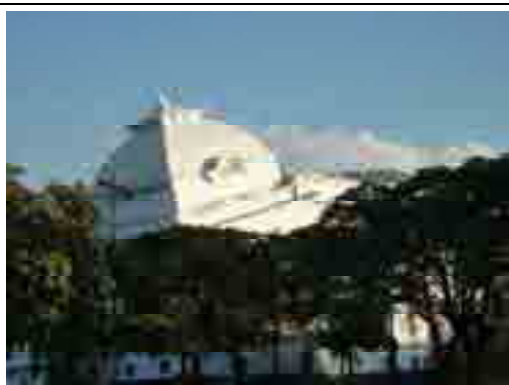
Dans l'état (fig. 2-1 à 2-8), l'ouvrage est irrécupérable, y compris pour les parties qui semblent en bon état. En effet, leur sauvegarde du point de vue parasismique et leur intégration dans un nouveau projet ne feront qu'alourdir inutilement le projet de reconstruction et donc le coût global.

Fig. 2-1 La Coupole

La démolition du Palais concernera aussi les fondations existantes. Par la suite, il faudra lancer le plus tôt possible une campagne de reconnaissance du sol qui permettra de définir le type de fondations le plus adapté au projet de reconstruction.

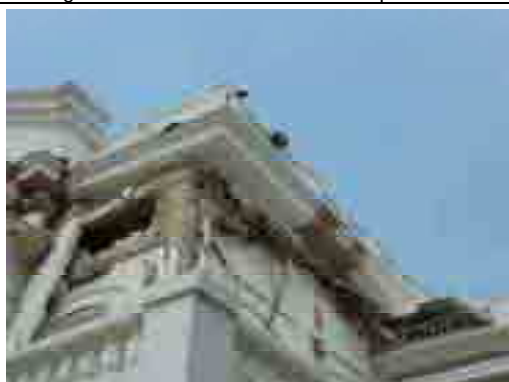
Fig. 2-5 Détail de murs en béton armé

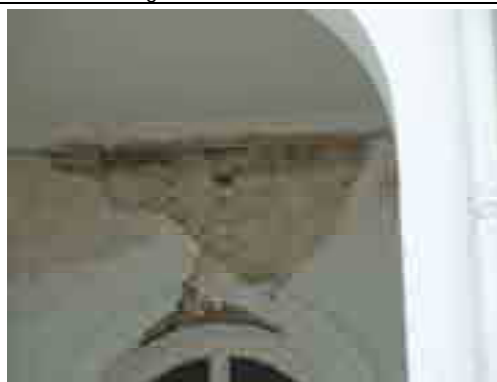
Fig. 2-6 Maçonnerie en pierre en en briques

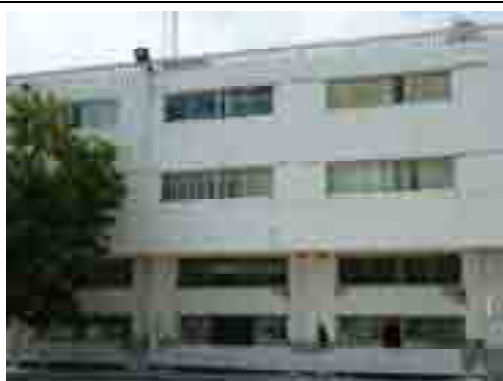
Bâtiment avec un rez-de-chaussée et trois niveaux (fig. 2-9) :

Fig. 2-9 Structure en portiques avec remplissage en maçonnerie

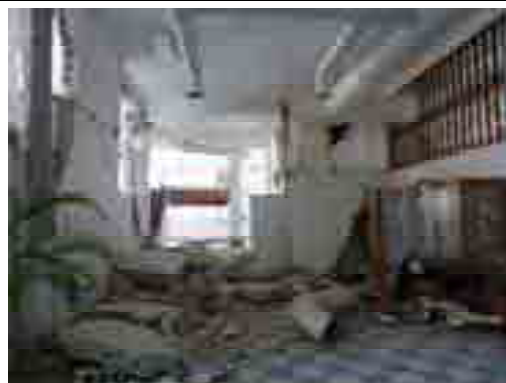
Fig. 2-12 Destructures importantes à l'intérieur

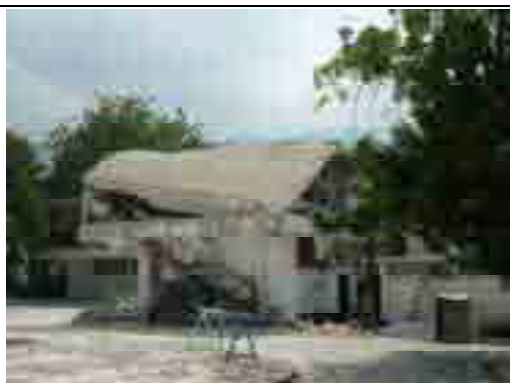
Bâtiment en L (fig. 2-15 et 2-16) comportant RdCh. + 1 étage : les dégradations d'extrémités sont typiques de l'action d'un moment de torsion d'axe vertical

Fig. 2-15 Bâtiment en L : torsion d'axe vertical

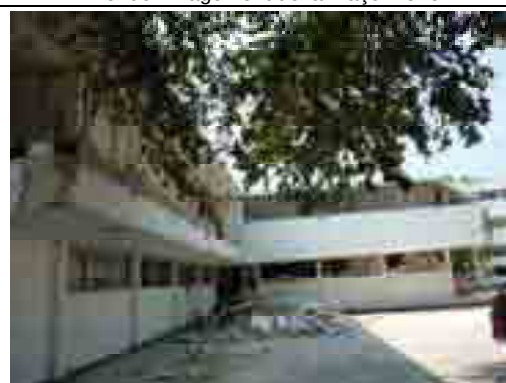
Fig. 2-16 Même bâtiment en en L

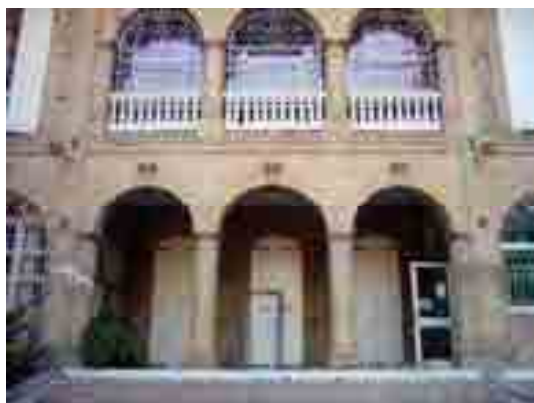
Le bâtiment principal (fig. 3-1) de l'ambassade a probablement été construit autour des années 1900. Il comporte un rez-de-chaussée et un premier étage.

Fig. 3-1 Façade principale de l'Ambassade

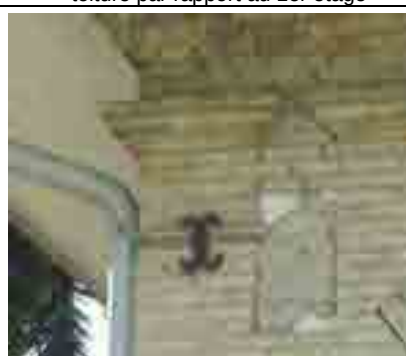
Il est évident que depuis la construction à nos jours les extrémités des tirants, dont on aperçoit en façade les ancrages (fig. 3-4), n'ont pas été vérifiés du point de vue de la corrosion.

Fig. 3-4 Ancrage tirant

- Réfection de la maçonnerie, y compris les trumeaux, où il faudra enlever les climatiseurs
- Introduction suivant les deux directions horizontales des nouveaux tirants : haut du RdCh. et haut du 1<sup>er</sup> étage.
- Prévoir de nouvelles fixations pour la toiture dans les murs du premier étage.

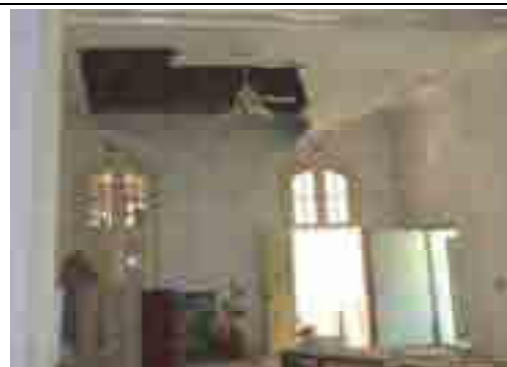
Fig. 3-6 Plancher en bois haut du RdCh

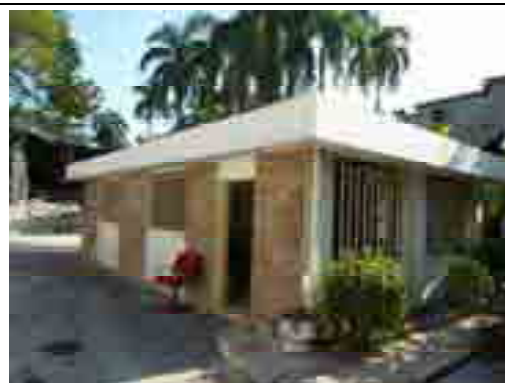
Les bâtiments annexes (fig. 3-7 et 3-8) ne présentent pas d'endommagements apparents. Cette situation peut s'expliquer par la présence de nombreux murs en maçonnerie de briques, par des dimensions assez réduites, tant en plan qu'en élévation.

Fig. 3-8 Bâtiment annexe

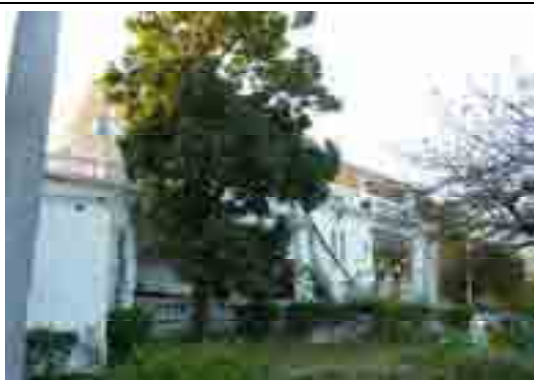
Fig. 4-1

La résidence de l'ambassadeur (fig. 4-1 et 4-2) est une construction essentiellement en béton armé, terminée en 1915. On ne peut donc prétendre trouver une construction parasismique.

Il est évident que le bâtiment est irrécupérable. Il faudra procéder à sa démolition complète.

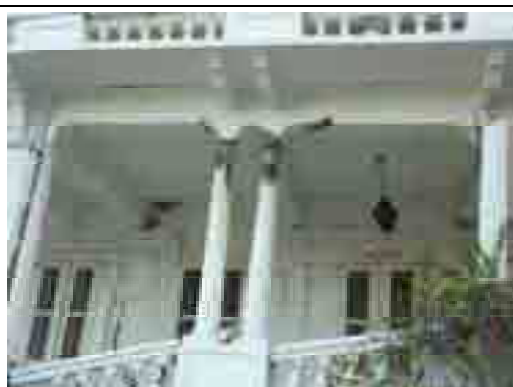
Fig. 4-3

Bâtiment de prestige, donc parfaitement irrégulier (fig. 4-3 à 4-6) du point de vue parasismique.

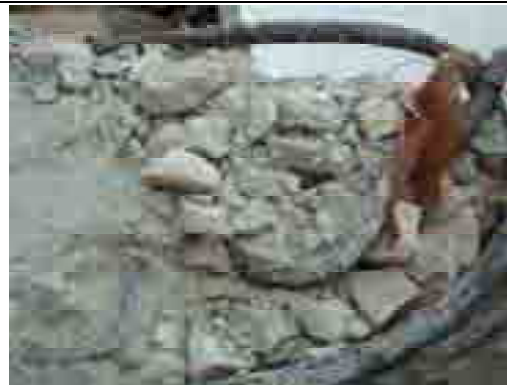
Fig. 4-8

Par ailleurs, on a remarqué la très mauvaise qualité du béton mis en œuvre (fig. 4-7 et 4-8) et ceci dès les années 1910 !?!?!?

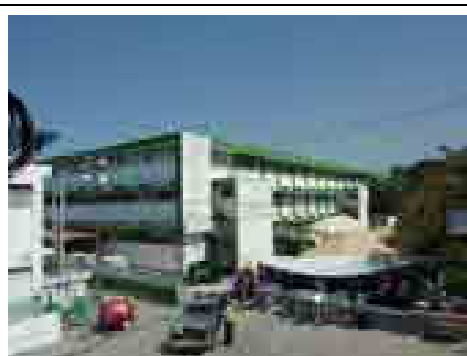
Fig. 5-4 **Chirurgie**, vue d'ensemble

- conserver la totalité du bâtiment pour faciliter la reconstruction en « tiroirs »,
- réparer les éléments de structure endommagés,
- renforcer le bâtiment par une structure métallique ou des murs en béton armé pour le séisme de référence.

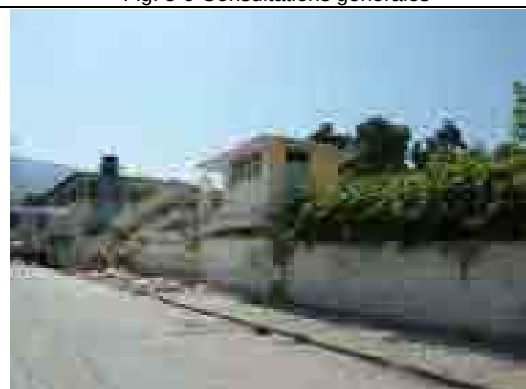
- Les bâtiments avec RdCh. n'ont subi que quelques fissures (par exemple, la dermatologie et les urgences ne présentent aucun dommage apparent),
- Les bâtiments avec RdCh + 1 ont aussi convenablement résisté à l'action sismique, sauf les deux bâtiments ( $\approx 1900$ ) des consultations générales (fig. 5-9 et 5-10) et de la pédiatrie (fig. 5-15 et 5-16), dont les premiers étages ont été fortement endommagés.
- Les bâtiments avec RdCh + 2 ont été les plus sollicités : chirurgie (fig. 5-3, 5-4 et 7) probablement « sauvé » par sa partie la plus ancienne (fig. 5-6, 5-7 et 5-8), et l'école d'infirmières, complètement effondrée (fig. 5-11, 5-12, 5-13 et 5-14). La promotion des 98 d'infirmières est restée sous les décombres.

Fig. 5-11 Ecole d'infirmières et au fond le bâtiment pédiatrie

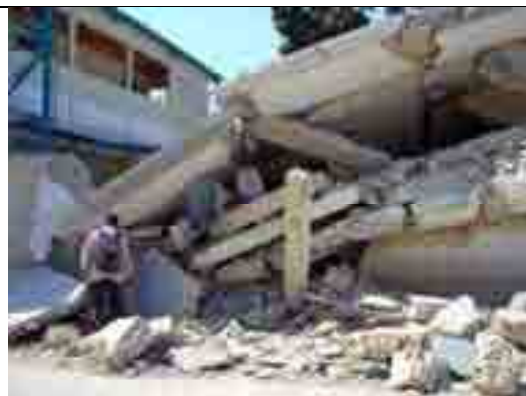
Fig. 5-12 Ecole d'infirmières

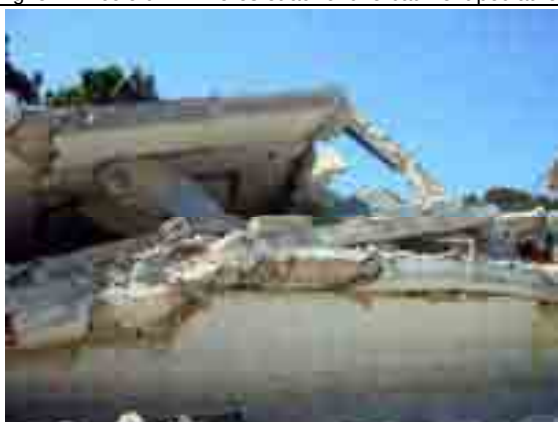
Fig. 5-13 Ecole d'infirmières

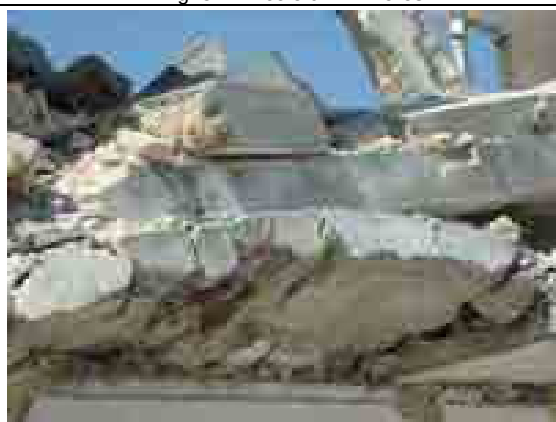
Fig. 5-14 Ecole d'infirmières

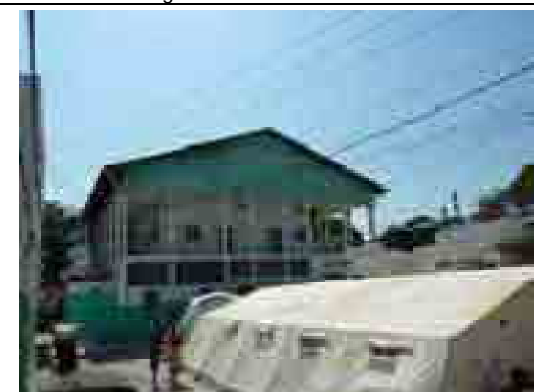
Fig. 5-15 Pédiatrie

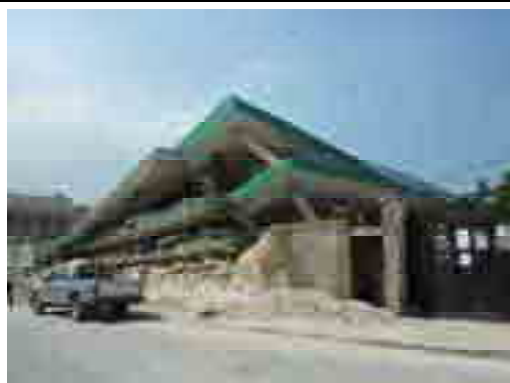
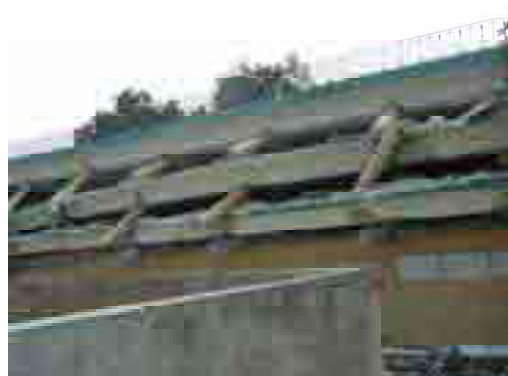
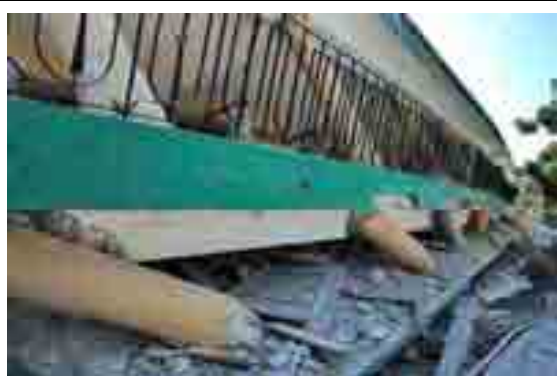
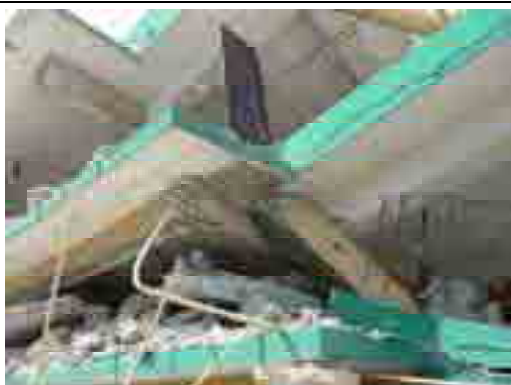
Construit dans les années 1950 et composé d'un RdCh. + 2 niveaux, ce bâtiment ne pouvait bénéficier de dispositions spécifiques parasismiques connues depuis 1980 seulement.

Son effondrement était inévitable par formation d'articulations aux deux extrémités des poteaux. La quantité de ferrailage dans les poteaux et la qualité du béton sont insuffisantes (fig. 7-7 et 7-8)

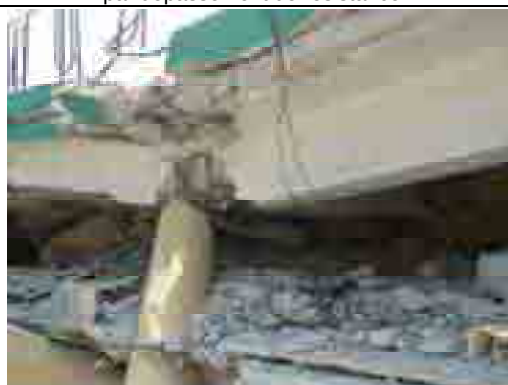
Fig. 7-6 Formation d'articulation

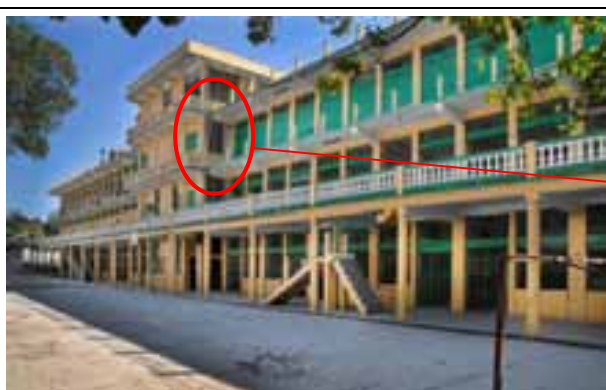
Comme pour l'école primaire, ce bâtiment cumule tout ce qu'il faut éviter de faire en zone sismique, particulièrement la présence de poteaux « courts ». Il est fort probable que sa sauvegarde est due à la présence de la tour centrale.

Fig. 7-9 Façade principale

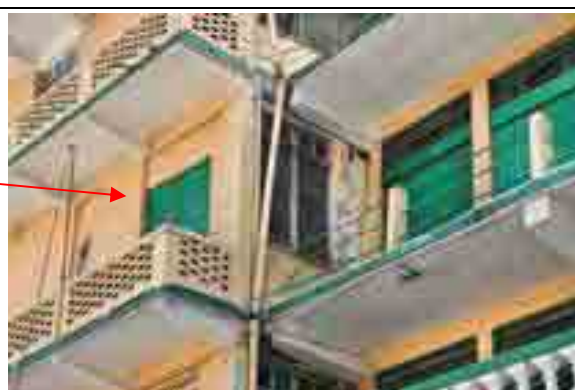
Fig. 7-10 Le joint de dilatation

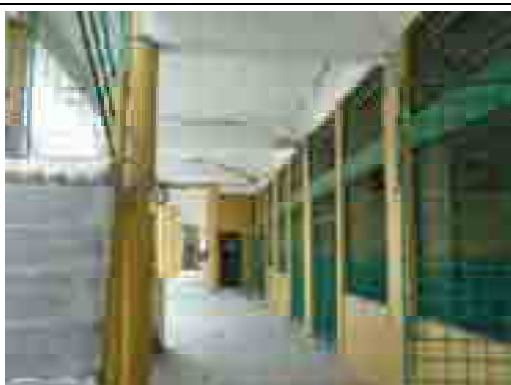
Fig. 7-11 Moments positifs sur appuis !!!

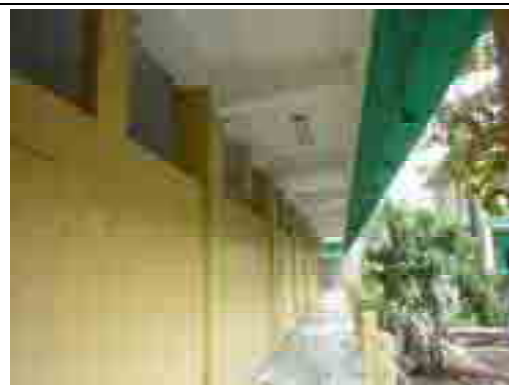
Fig. 7-12 Poteaux courts façade arrière

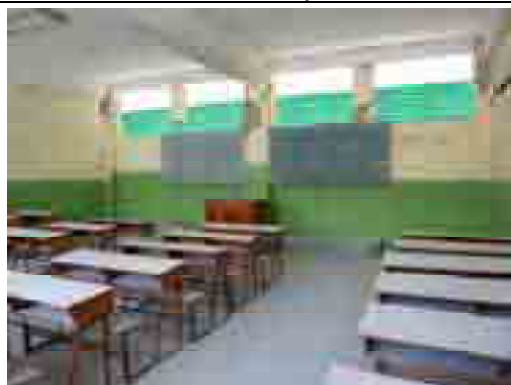
Fig. 7-15 Poteaux courts

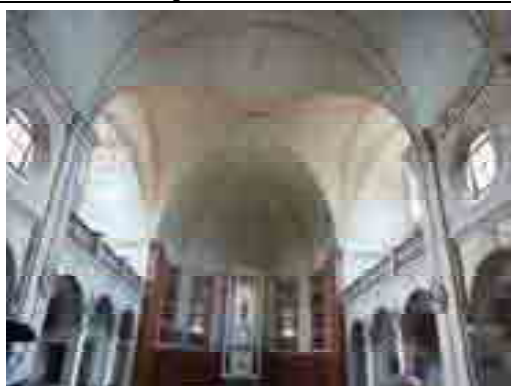
Fig. 7-19 Au fond l'abside en bon état

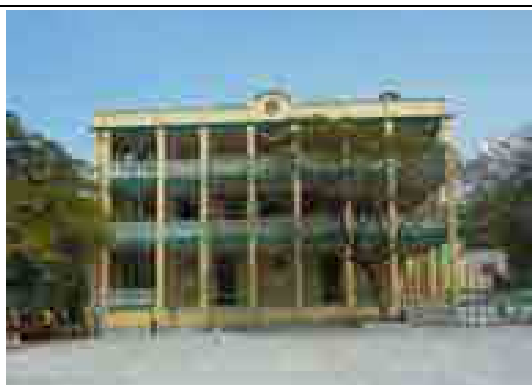
Fig. 7-23 Façade principale

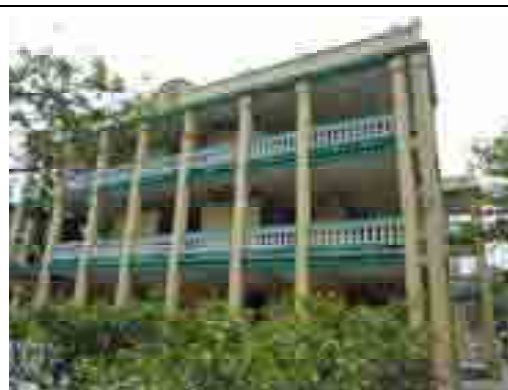
Fig. 7-24 Façade arrière

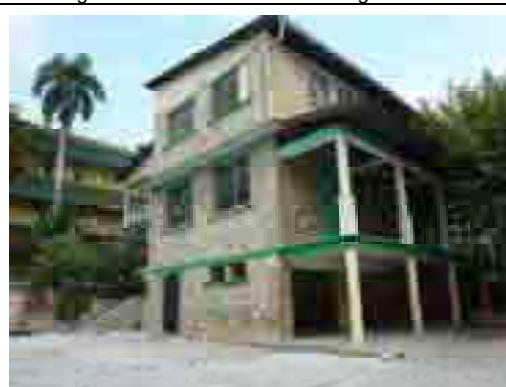
Fig. 7-30 Maison des Sœurs en parfait état

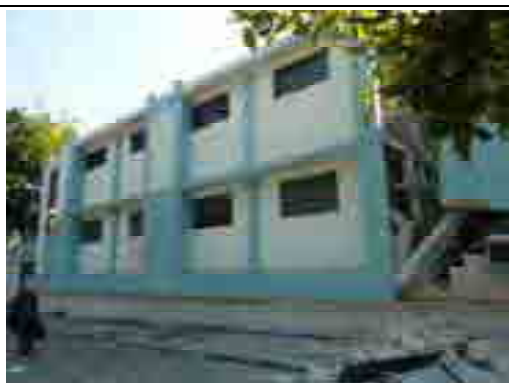
1. Partie édifiée en 2004 (agrandissement) en bon état apparent, qui pourrait s'expliquer par la présence de nombreux murs (fig. 8-1 et 8-3) probablement fissurés (fig. 8-5). Cette partie pourra être renforcée pour résister à l'action sismique.
2. Partie antérieure à cette date, dont le rez-de-chaussée s'est effondré par l'interaction non maîtrisée des panneaux de maçonnerie avec les poteaux. Partie à démolir entièrement.

Fig. 8-1 Agrandissement de 2004

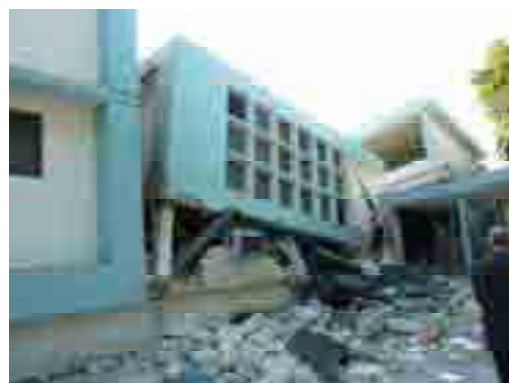
Fig. 8-2 A droite la partie la plus ancienne

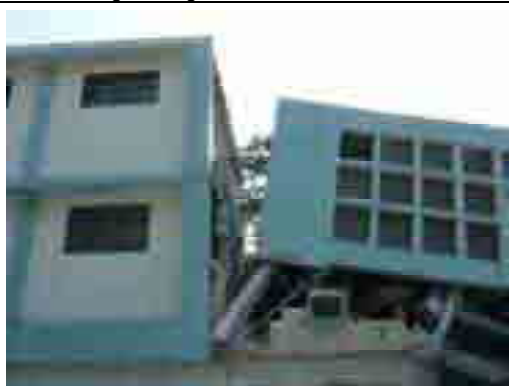
Fig. 8-3 La bonne tenue de la partie de 2004 peut s'expliquer par la présence des murs

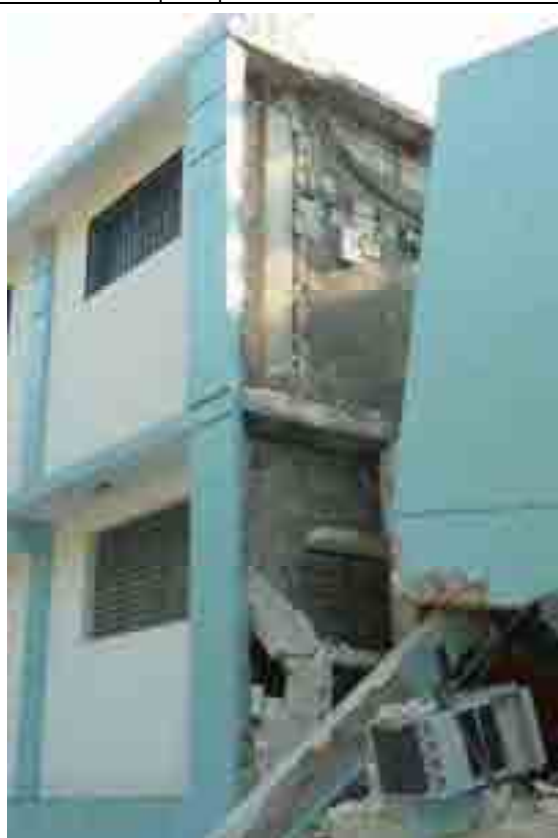
Fig. 8-5 Pignon 2004

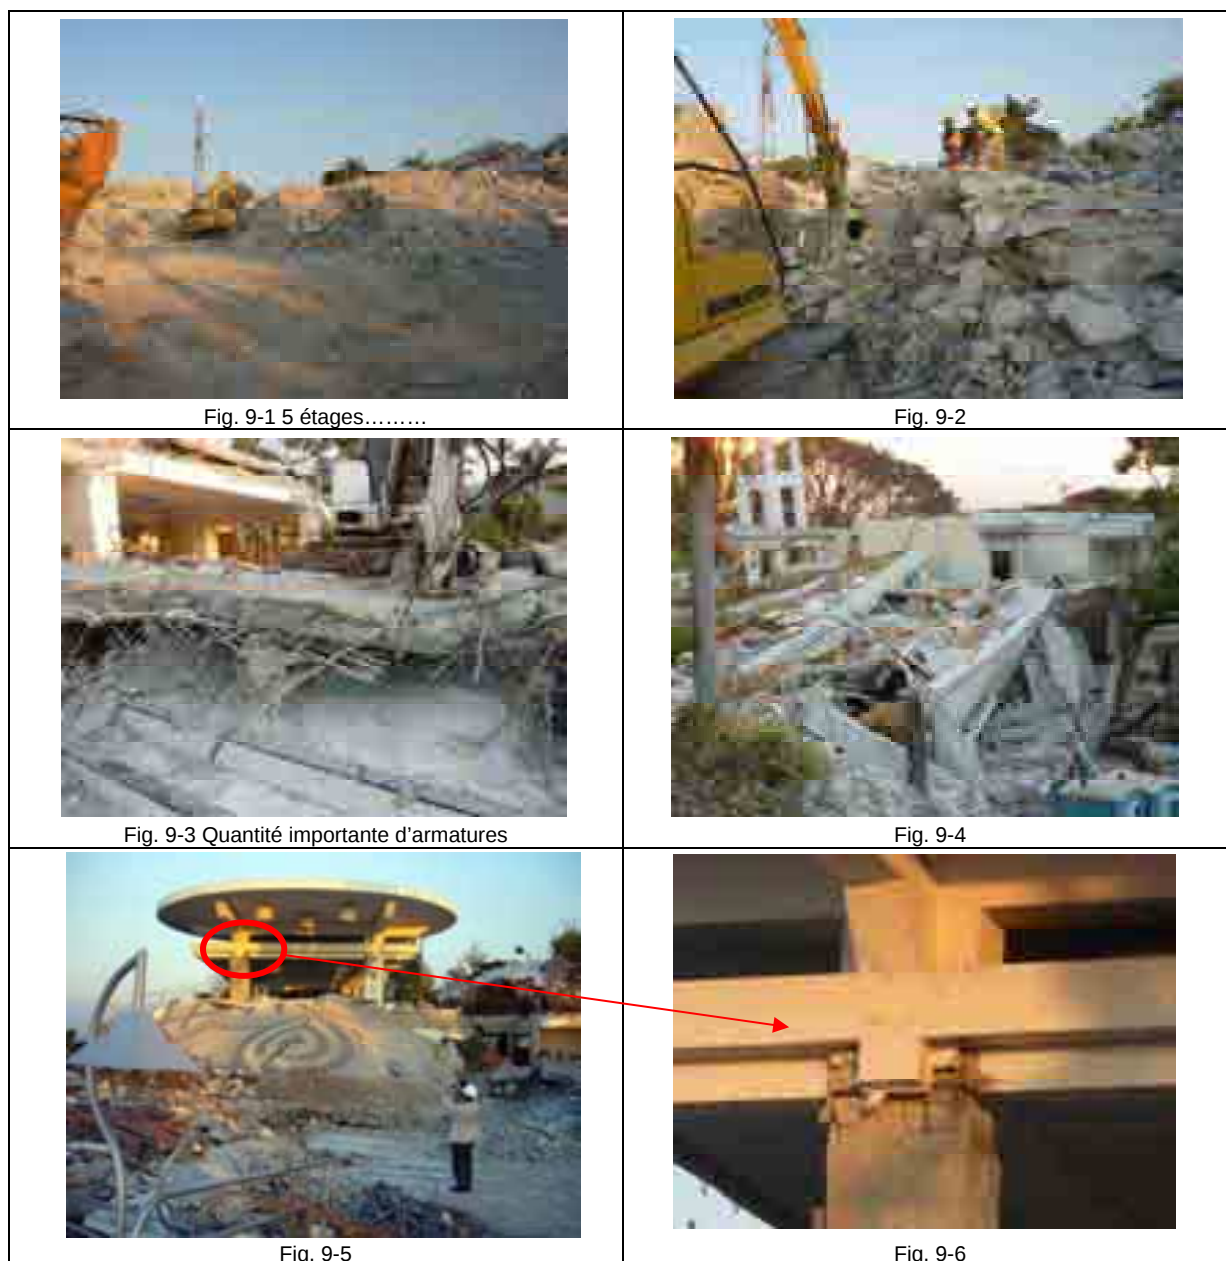
Hôtel construit en 1946 avec un bâtiment principal qui comportait 5 niveaux et des multiples structures de faibles dimensions, autour des piscines. C'était l'hôtel de haut de gamme de Port-au-Prince.

Bien entendu, aucune disposition parasismique n'a été prise. De plus, un béton de mauvaise qualité dispose d'une quantité d'armatures surprenante.

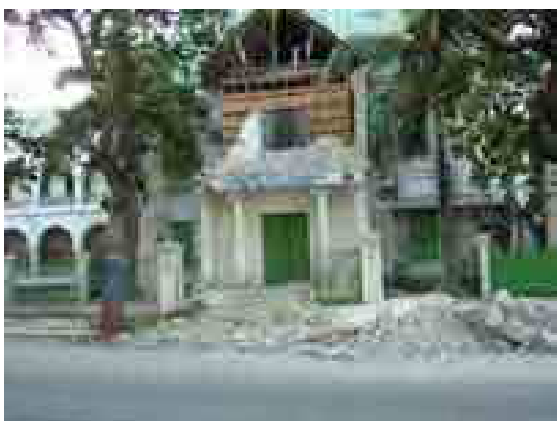
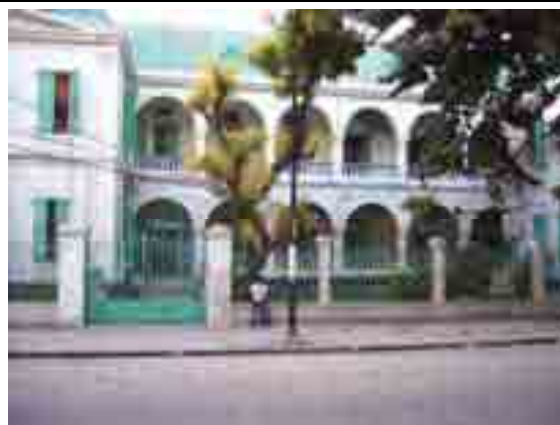
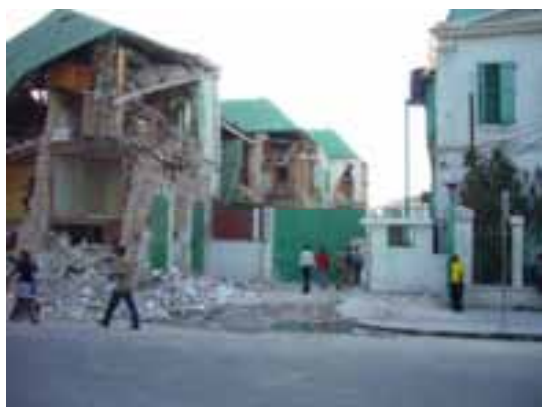
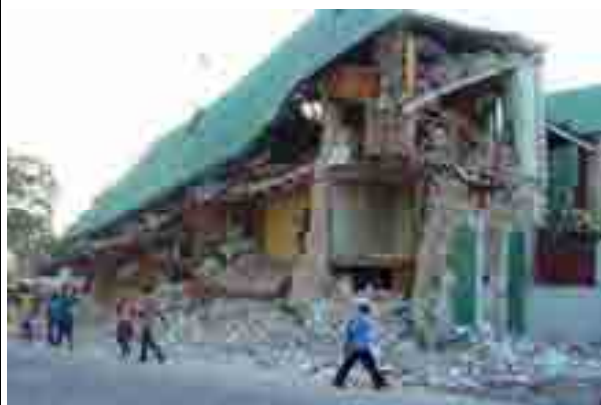
Construction datant probablement des années 1900, ayant subi beaucoup de modifications comme par exemple la suppression de murs pour agrandir les salles.

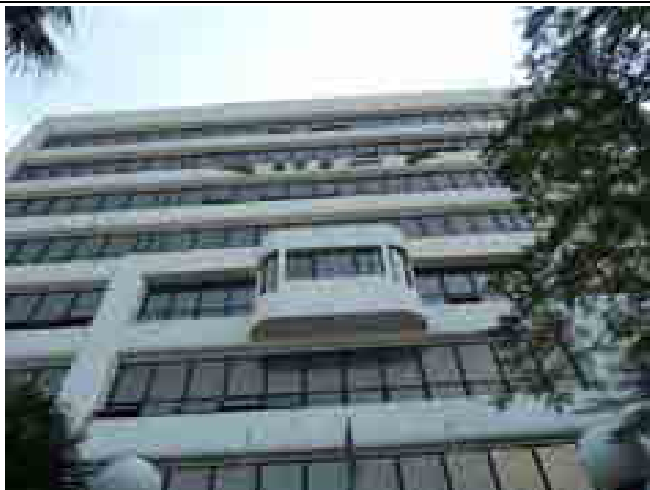
On constate que les deux bâtiments télécom sont en bon état apparent, contrairement aux constructions qui se sont effondrées tout autour. Il aurait été intéressant de connaître en détail les projets, le niveau d'action sismique pris en compte et les noms des entreprises chargées de l'exécution.

Fig. 11-2 Bâtiment télécom

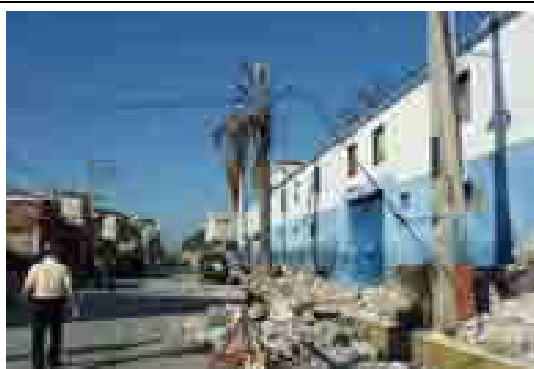
Fig. 11-1

Le bâtiment est composé de deux corps : la prison elle-même, avec essentiellement des murs porteurs en maçonnerie (fig. 11-1) et l'administration datant probablement des années 1910 et modifiée par la suite.

L'administration a subi des endommagements dus au séisme (fig. 11-3 et 11-4), suivi par un incendie (fig. 11-5 et 11-6). En attendant la reconstruction de l'administration, il est envisageable de remettre en état les murs en disposant des chaînages, de refaire une toiture légère, ainsi qu'un plancher. Des murs transversaux seront introduits pour stabiliser le mur longitudinal (fig. 11-1). En façade le double mur (fig. 11-2) est à reprendre avec des scellements dans le mur existant.

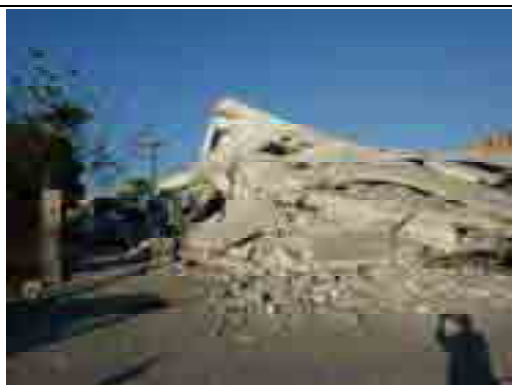
- Absence de dispositions spécifiques dans les zones critiques des poutres et poteaux,
- Dimensions trop faibles pour les poteaux par rapport aux poutres (fig. 13-2) avec comme conséquence la formation d'articulations dans les poteaux entraînant l'instabilité du bâtiment (fig. 13-1),
- Absence de confinement des nœuds,
- Planchers dans l'incapacité de transmettre les efforts sismiques (fig. 13-4),
- Absence de chaînages sur le périmètre du bâtiment (fig. 13-8),
- Niveaux fragilisés par la modification des locaux (13-7),
- RdCh. « souple » par rapport aux étages (13-11),
- Très faible qualité du béton (fig. 13-13 et 13-14),
- Parfois, quantité de ferrailage trop importante (fig. 13-16).

Fig. 13-1 Bâtiment RdCh. + 2

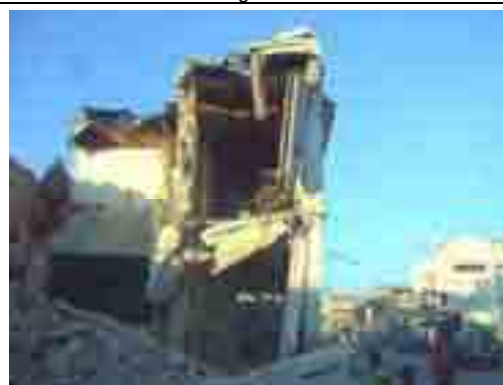
Fig. 13-11 Destruction du RdCh.

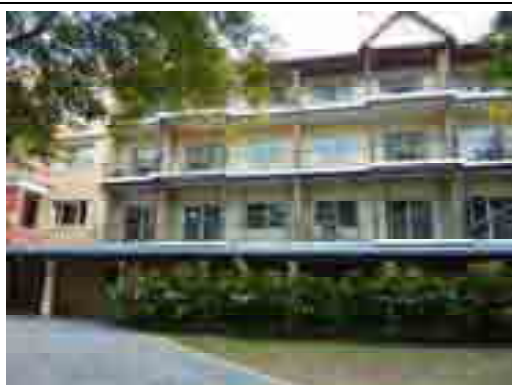
L'hôtel Caribé est composé de deux blocs distincts : une partie récente (fig. 14 -1) et la résidence (fig. 14-2 à 14-4) qui date probablement des années 1930. Dans cette deuxième partie, nous avons cherché un chemin possible d'accès vers l'endroit supposé de la présence d'un corps. Mais l'instabilité des éléments effondrés était telle qu'elle empêchait tout accès. Nous avons dû renoncer.

Fig. 14-1 Hôtel Caribé

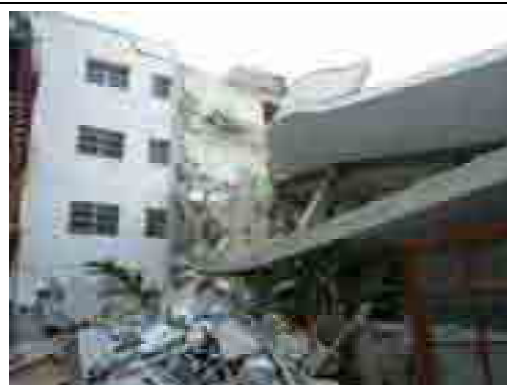
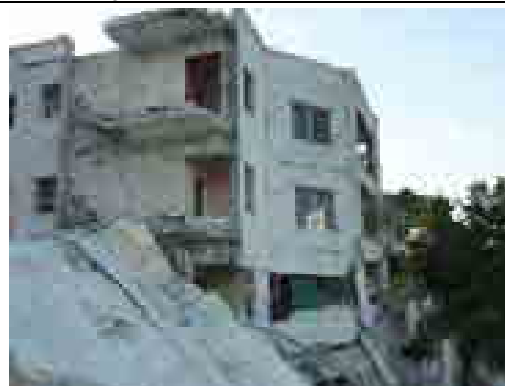
Fig. 14-2 Résidence de l'hôtel Caribé

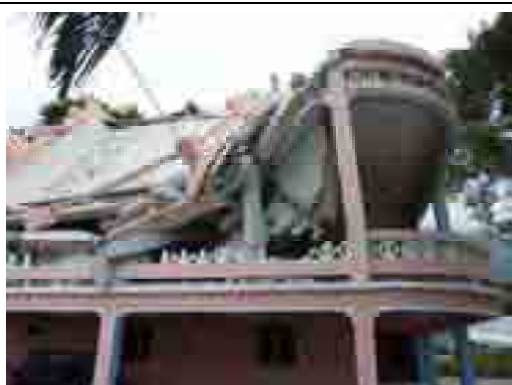
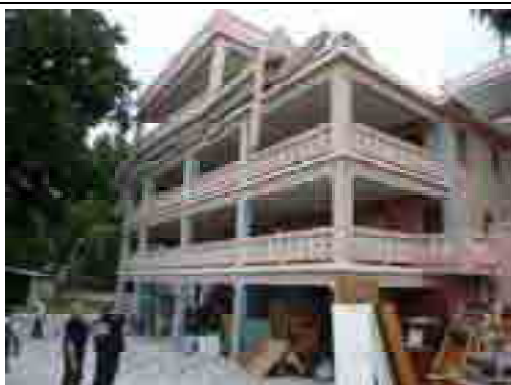
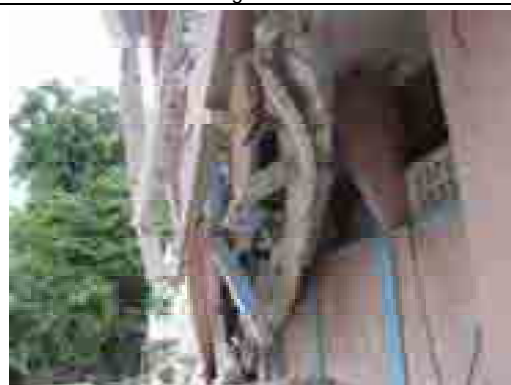
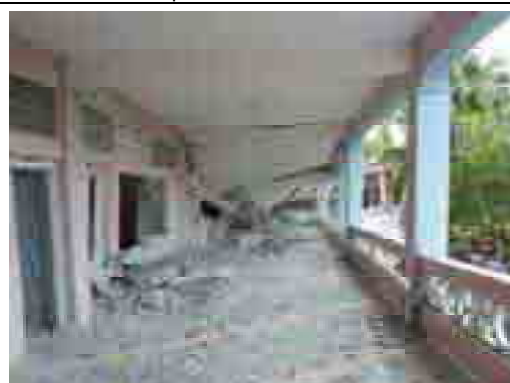
On a ensuite examiné un immeuble collectif (fig. 14-7 à 14-16) comportant un RdCh. et 4 niveaux. Les trois niveaux inférieurs jouaient le rôle de mur de soutènement. Cette disposition pourrait expliquer la destruction des niveaux supérieurs par un probable « coup-de-fouet », en plus du manque de dispositions parasismiques spécifiques.

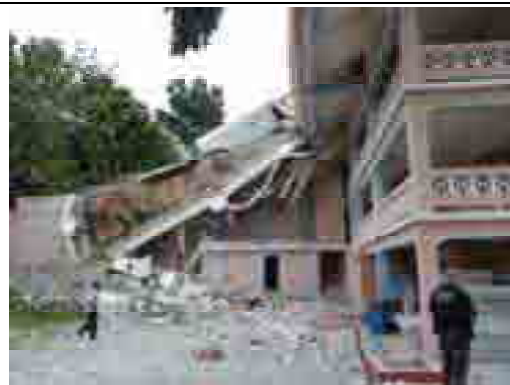
Pour accéder à la poche, à proximité (fig. 14-12) de laquelle on suppose que se trouvait le corps, il aurait fallu traverser les dalles supérieures (fig. 14-10) qui étaient parfaitement instables. De plus, pour amener un engin de déblayage, il aurait également fallu stabiliser la route d'accès.

Fig. 14-10 Instabilité des étages

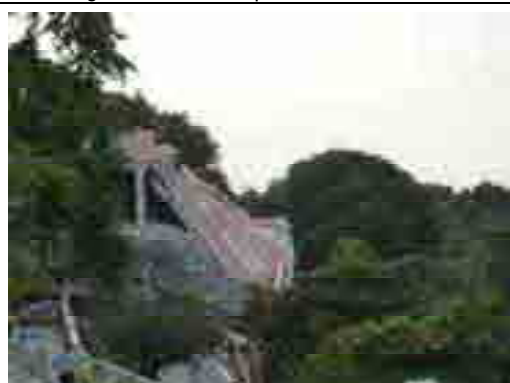
Fig. 14-14 Destruction des étages supérieurs en dehors de la partie semi-enterrée

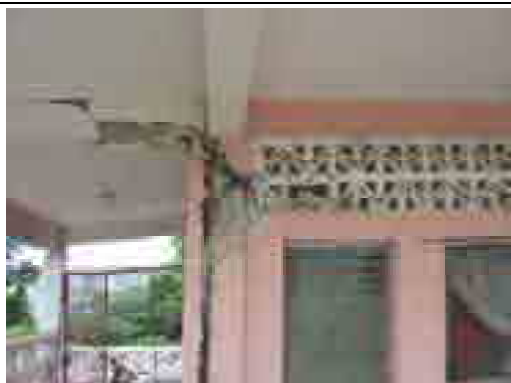
Fig. 14-15 Poteau court

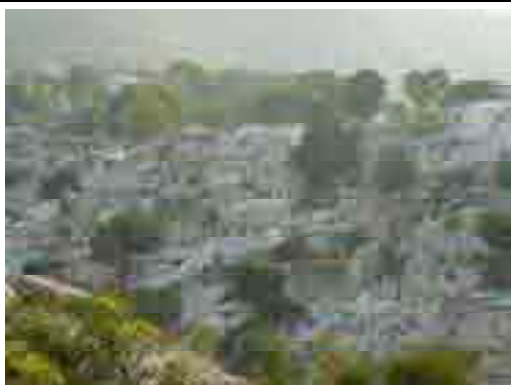
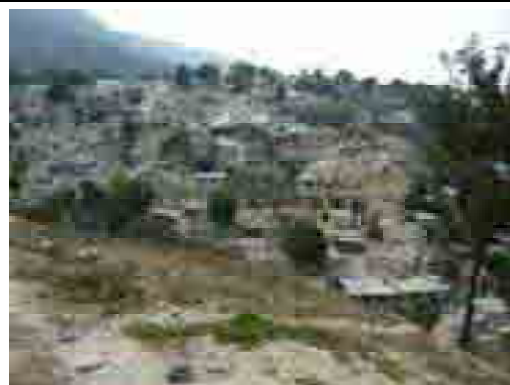
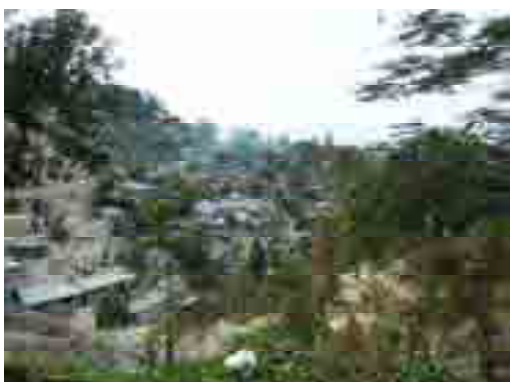
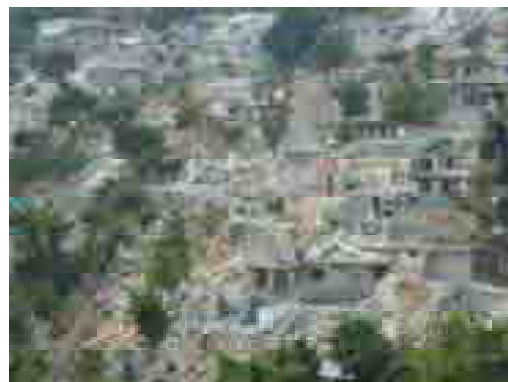
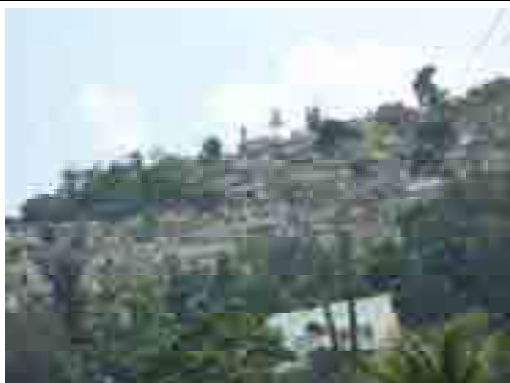
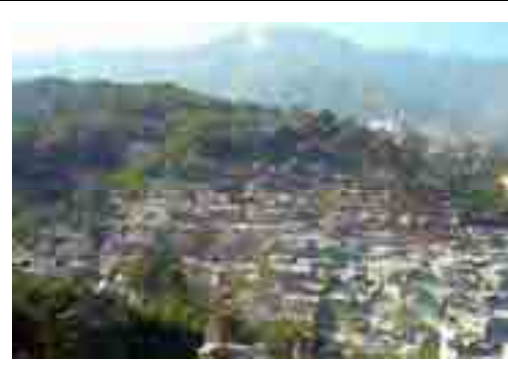
Il y a certainement plusieurs facteurs à l'origine de la destruction des maisons (fig. 15-1 à 15-4) sur les pentes : faible qualité du sol, un début d'instabilité de la pente, effondrement du type « dominos », mauvaise qualité de l'exécution (auto-construction ?) et des matériaux. Le plus surprenant, c'est que le même type de maisons se soit bien comporté sur le sol dur (fig. 15-5 et 15-6).

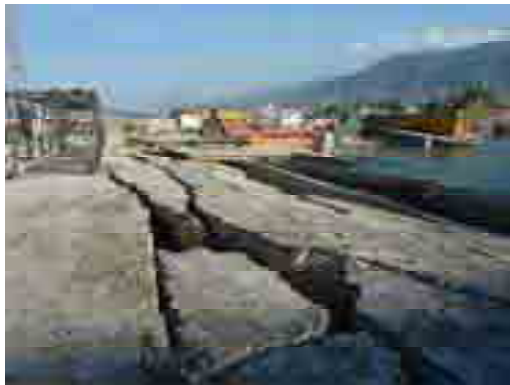
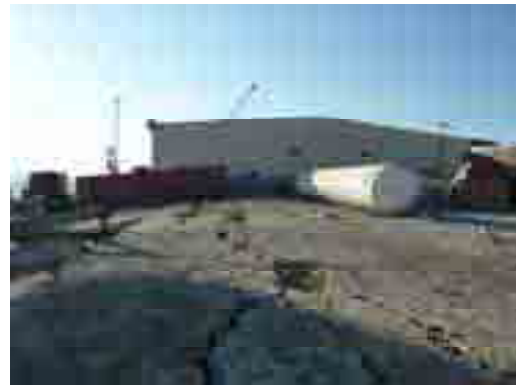
Le Port a subi le phénomène de liquéfaction qui a entraîné le glissement de la plateforme (fig. 15-1 et 15-2). Les pieux se trouvant en bordure du quai, ainsi que ceux qui supportaient la grue (fig. 15-3 et 15-4) ont été cisailés.

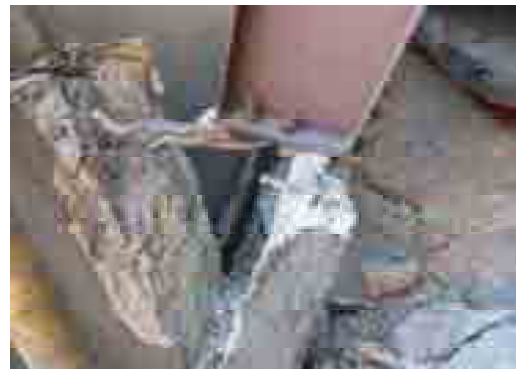
Une autre conséquence du glissement a été l'entraînement des massifs en béton armé (fig. 15-5) et la dislocation de l'ancrage (fig. 15-6) de la charpente métallique.

Fig. 15-6 Massif d'ancrage de la charpente métallique
